## RD 994 Ouest de Rodez

Route hétérogène comportant des incompatibilités avec une vitesse de 90 km/h : arbres proches, glissières béton très proches et souvent non justifiées, élargissement exagéré de la chaussée au détriment de la sécurité latérale.

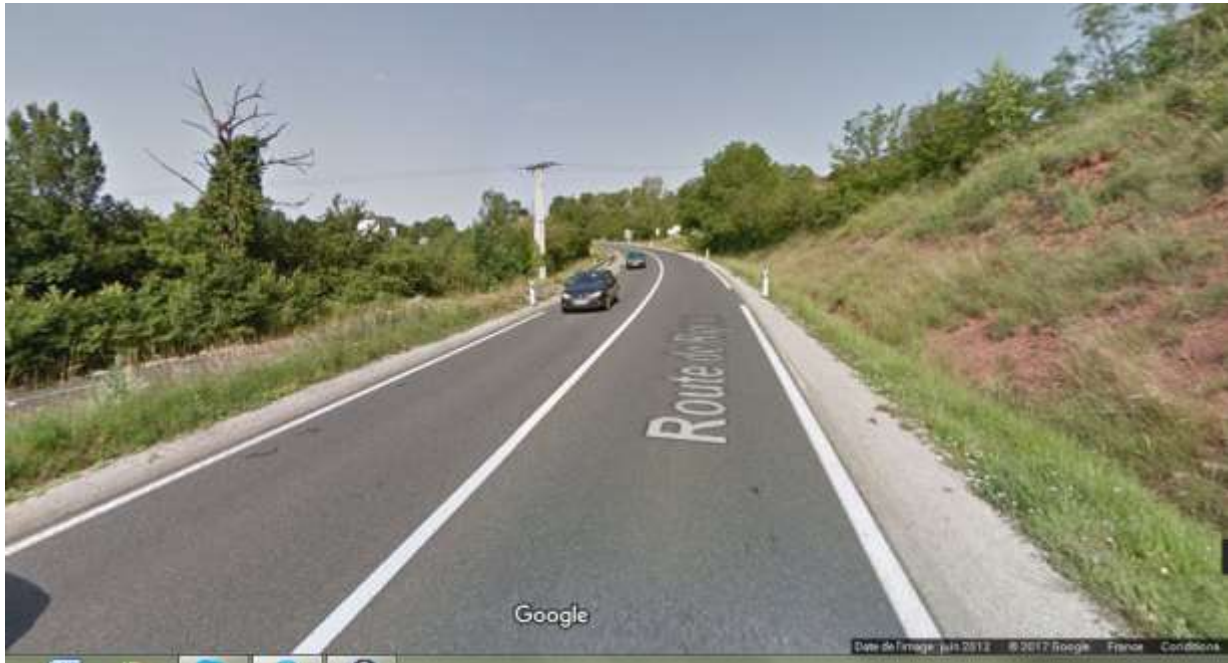
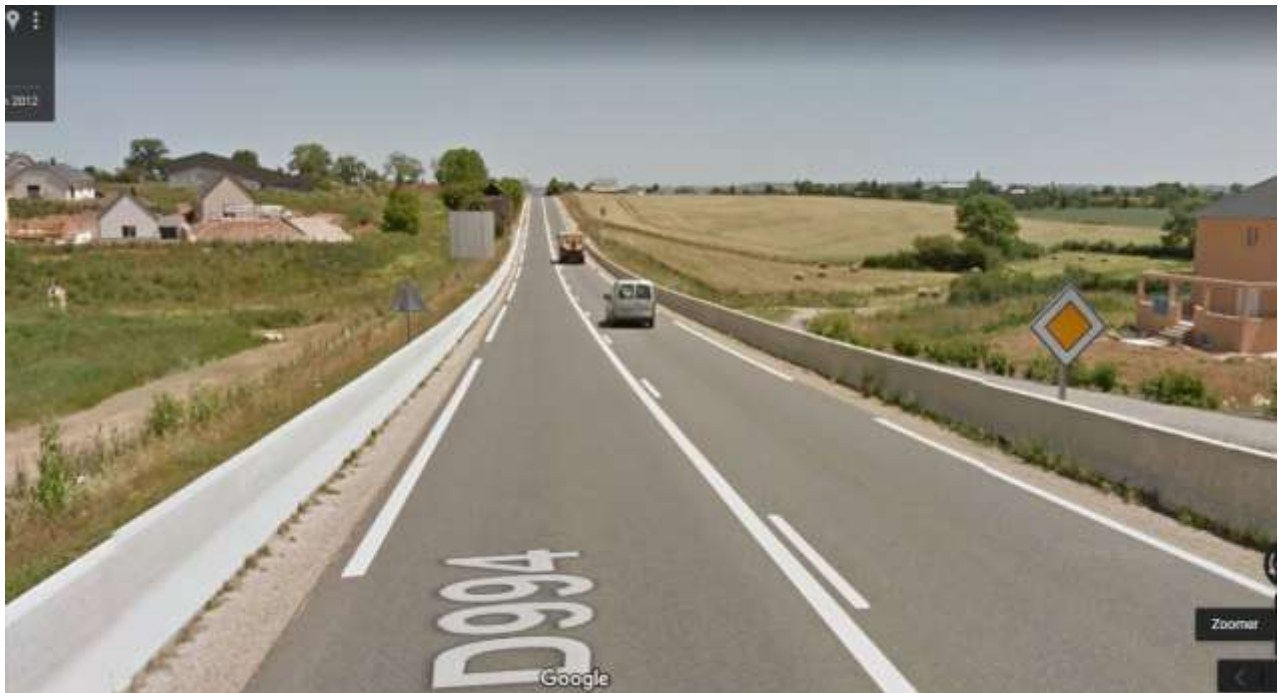
Glissières très proches : un vrai piège plurimortel en cas de déviation de trajectoire d'un véhicule

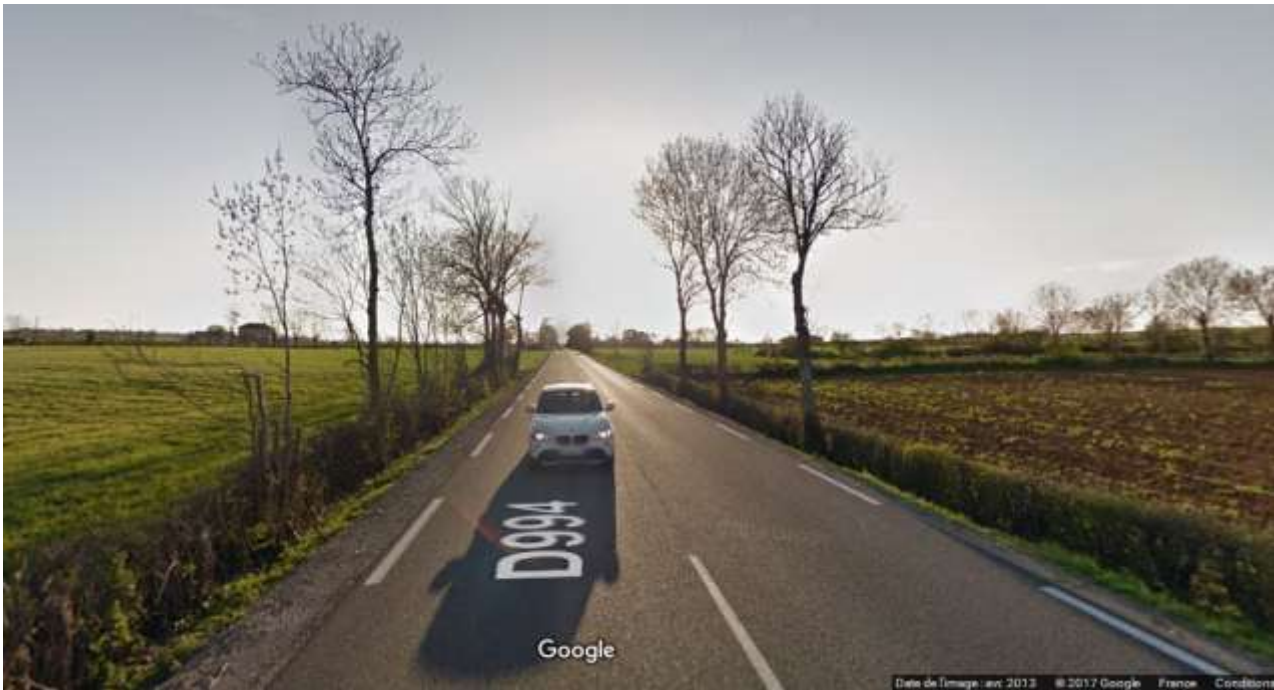
Élargissement exagéré de la chaussée au détriment de la largeur laissée à l'accotement. Conséquences : arbres très proches et absence d'accotement et de zone de récupération dérasée.

C'est le cas type de ce que l'on retrouve un peu partout : on a élargi au maximum la chaussée en recherchant la conformité avec le standard de "chaussée de deux voies de 3,50 m" pour privilégier le trafic, en passant outre la recommandation de l'ARP qui demande clairement qu'il ne faut pas élargir de trop la chaussée au détriment d'une largeur minimale de l'accotement : *"le calibrage (élargissement de la chaussée) n'est généralement pas une priorité par comparaison au maintien d'une bande dérasée au moins stabilisée de 1,75 m et à l'élimination des obstacles de la zone de sécurité de 4 m". (Extraits du paragraphe 2.3 de l'ARP).*

L'ARP donne quelques exemples de répartition celui où l'on ne dispose que de 9 m de plateforme, comme c'est le cas de la photo ci-dessus: *"si l'on ne dispose que de 9 m de plateforme, la largeur de chaussée doit être seulement de 6 m afin de garder 1,50 m pour la bande dérasée."*
