Accident dramatique de Ploudaniel : 3 tués dans la même fratrie

2 - L'autopsie de l'accident de Ploudaniel 15 nov 2019

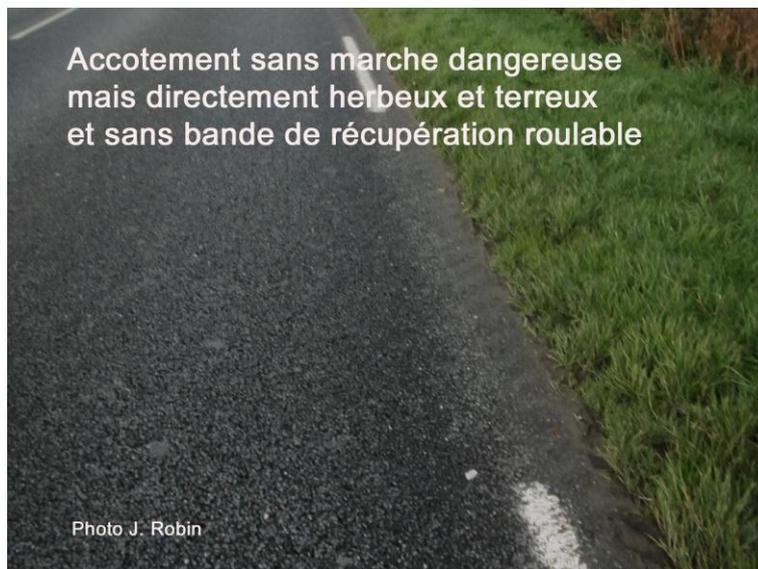
- Hypothèse 1 : avoir mordu l'accotement. Sur les raisons du déport vers la gauche, la voiture pourrait avoir mordu l'accotement à droite et comme cet accotement ne dispose pas de la moindre largeur revêtu et roulant, contrairement aux recommandations du Guide d'Aménagement des Routes (alinéa 2.3), la voiture se serait trouvée naturellement déstabilisée et de plus le conducteur aurait pu donner un coup de volant à gauche pour remettre les roues de droite sur la chaussée ce qui aurait eu pour conséquence de faire dévier brutalement la voiture sur la voie de gauche avec un angle par rapport à l'axe de la chaussée. Cet angle expliquerait que la voiture ait été coupée de deux, c'est-à-dire percuté partiellement sur le côté.

Si un automobiliste suivait la voiture il pourrait le préciser mais apparemment cela n'a pas été connu des reportages de presse. Je n'ai pas vu de trace de pneu particulièrement parlante à cet endroit. Cette situation avait déjà été notée dans l'accident précédent du 3 mars 2018 : " *D'après un témoin, la voiture familiale aurait mordu le bas-côté. Elle est alors partie de travers avant de taper contre la Nissan qui arrivait en sens inverse* ".

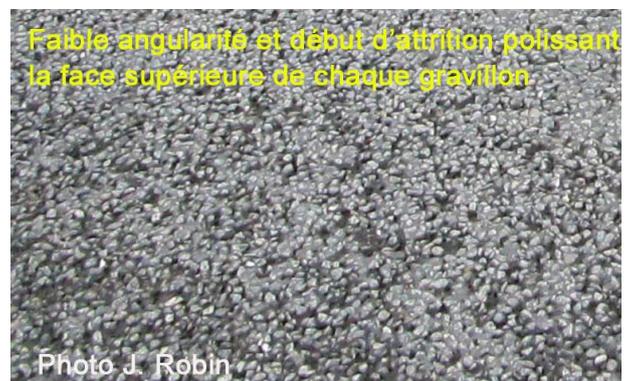
- Hypothèse 2 : la glissance. La chaussée pourrait avoir été glissante d'une part par la faible angularité initiale des gravillons et l'attrition progressive ayant poli leur face supérieure (photo), d'autre part par l'humidité de la chaussée ou/et la basse température : il faisait froid le 15 novembre. Cette hypothèse de la glissance peut se vérifier actuellement par des essais. Dans le programme d'éradication des points noirs lancé dans les années 80, la glissance était une des causes recherchées.

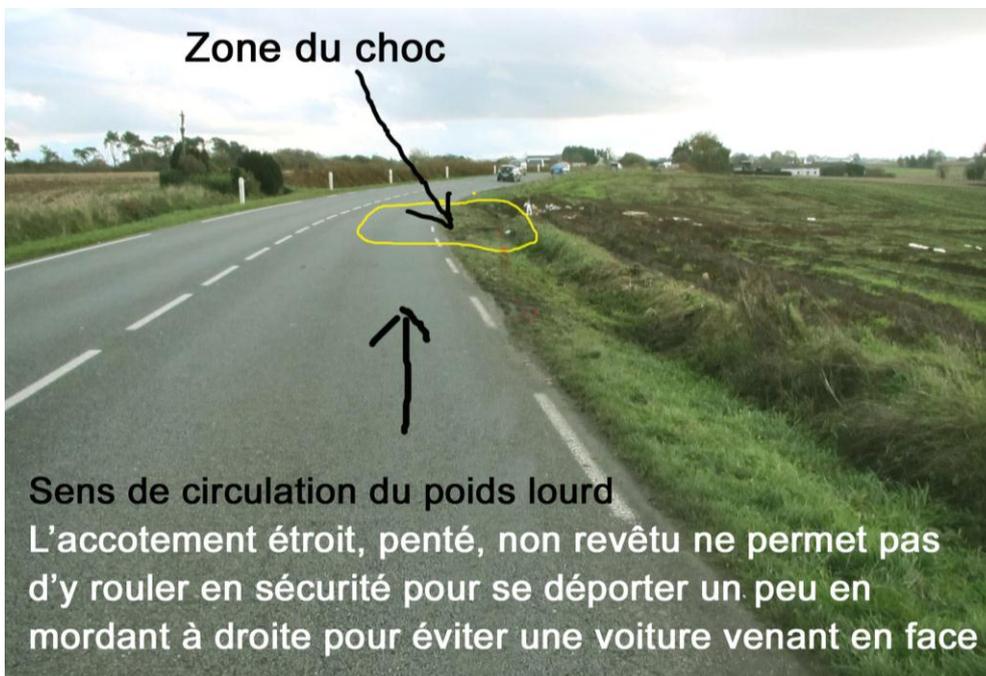
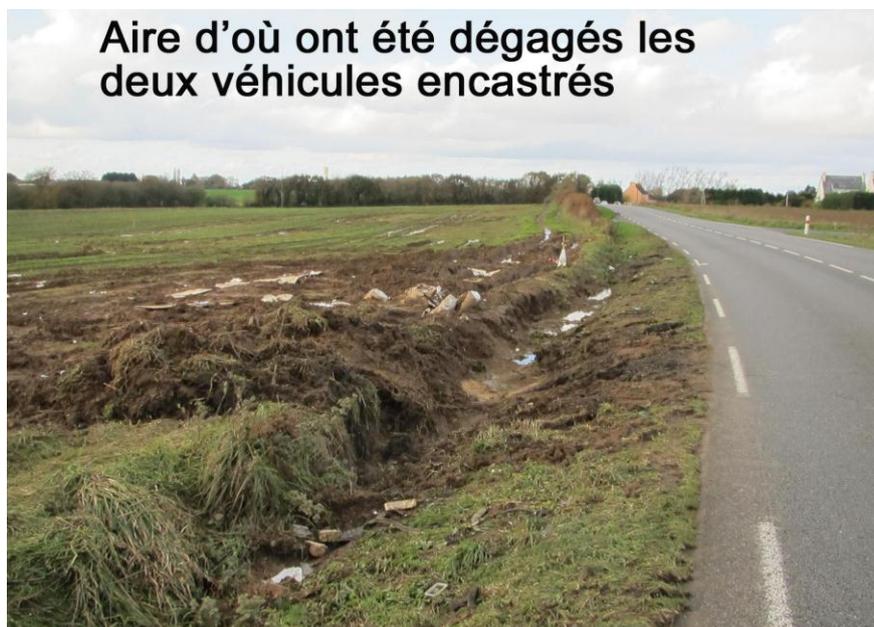
Après avoir proposé quelques hypothèses sur les raisons possibles de la déviation de la voiture examinons maintenant la raison de la percussion de la voiture par le poids-lourd. Il est évident qu'il est difficile d'éviter une voiture qui s'est déportée à gauche car tout se passe en une ou deux secondes, il apparaît néanmoins que le conducteur du poids-lourd a tenté d'éviter la voiture en serrant sur le bas côté à droite mais l'accotement est très étroit, penté, terreux et herbeux et ne dispose pas de la moindre largeur dérasée ce qui ne rend pas possible d'y rouler, même partiellement avec les roues de droite pour dégager la largeur suffisante de chaussée afin de permettre le passage de la voiture. Au moment du choc le poids-lourd s'est donc trouvé déséquilibré et s'est renversé dans le fossé et le champ contigu.

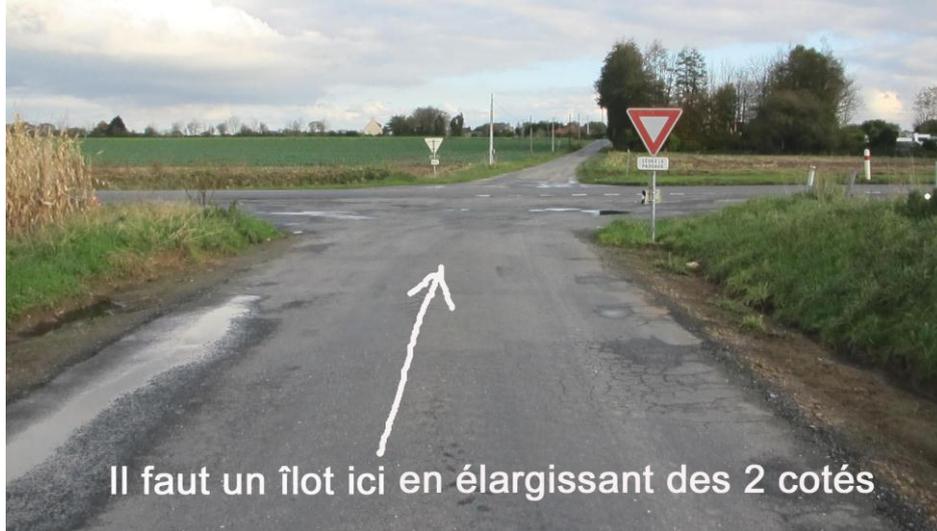
En plus du manque de bande dérasée roulable dans l'accotement, qui favorise les collisions frontales que nous venons d'aborder, un autre élément accidentogène important existe sur ce tronçon de route : les carrefours. Sans préjuger de savoir s'ils ont **déjà** été des lieux d'accidents, certains carrefours de la RD 770 près de Ploudaniel sont dangereux car exempts d'îlot séparateur sur la voie secondaire, par exemple le carrefour ci-dessous situé un peu au nord de l'endroit de l'accident.

Ce genre de petit carrefour **en croix**, **sans îlot séparateur**, est dangereux car le conducteur est trompé par la continuité de la route en face et risque de ne pas se rendre compte, ou trop tard, qu'il coupe une route prioritaire.

Il faut un îlot ici en élargissant des 2 cotés

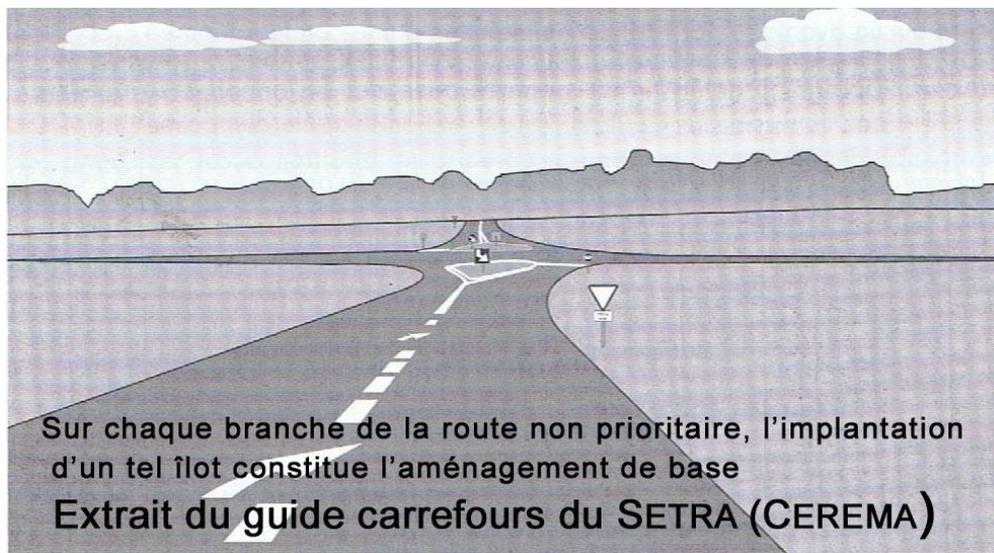
Trois jeunes ont été tués à Campuzan le 30 octobre 2015 sur un carrefour rigoureusement identique au carrefour ci-dessus de Ploudaniel

Sur chaque branche de la route non prioritaire, l'implantation d'un tel îlot constitue l'aménagement de base
Extrait du guide carrefours du SETRA (CEREMA)
