Accidents de franchissements par les véhicules lourds des terrepleins centraux d'autoroutes équipés de glissières métalliques et préférence glissières béton

Jacques ROBIN ingénieur routier, accidentologue, auteur du site www.securite-routiere-plus.com

Analyse détaillée des accidents de franchissement des glissières centrales par les véhicules lourds.

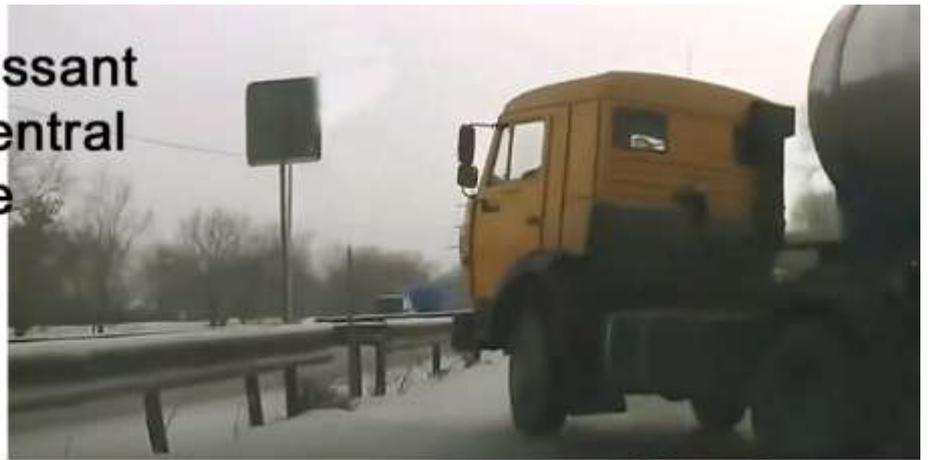
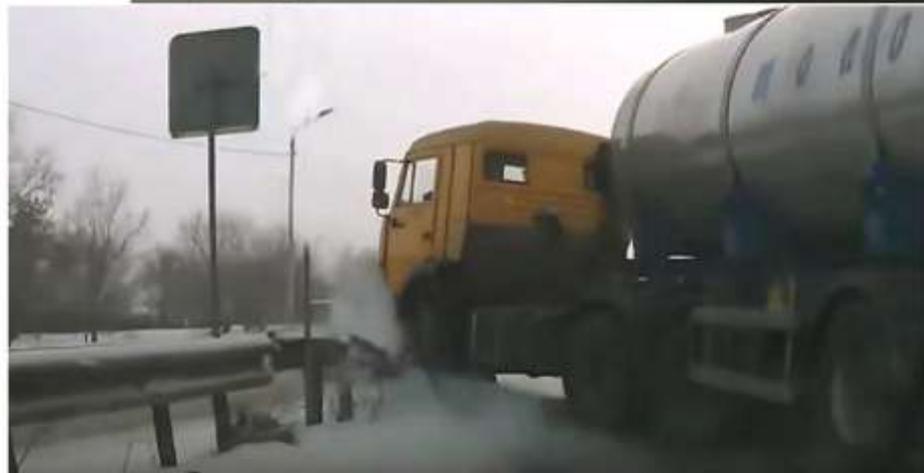
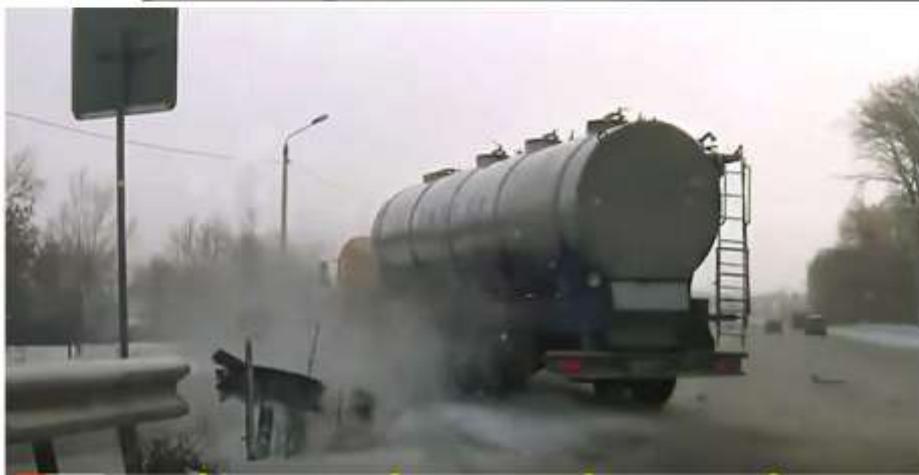
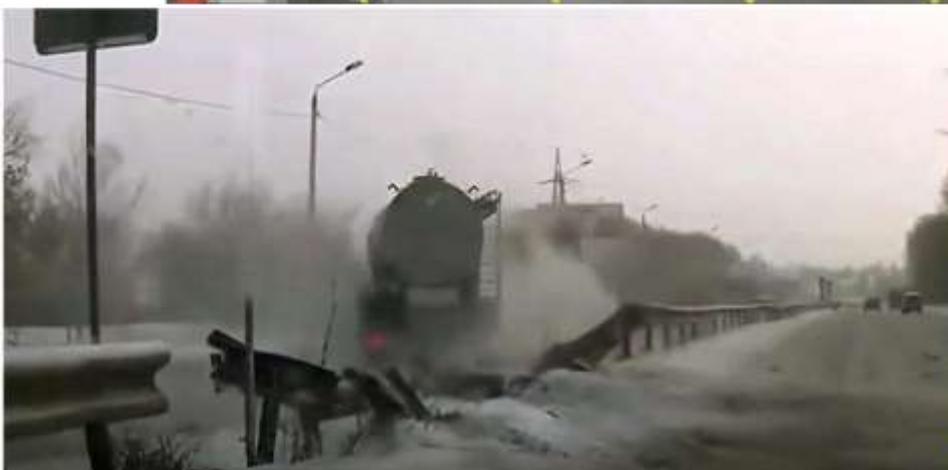
Camion franchissant
le terre-plein central
d'une autoroute
équipé de
glissières
métalliques

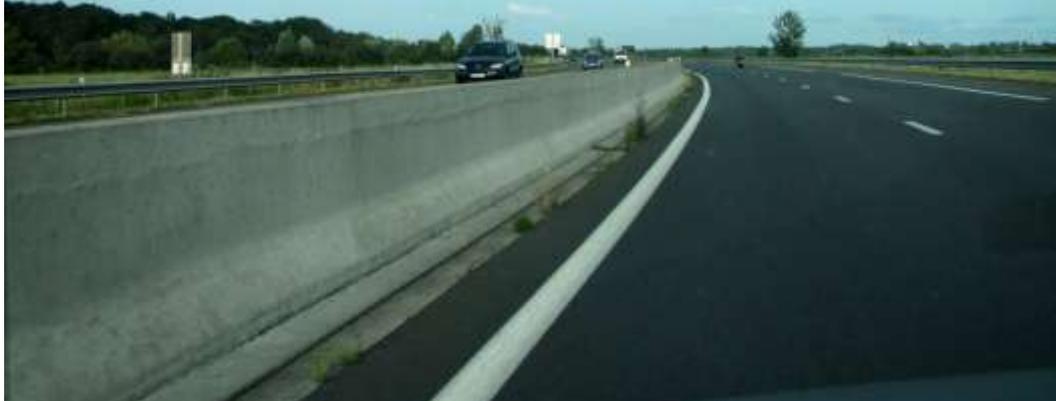
**Hauteur
80 cm**

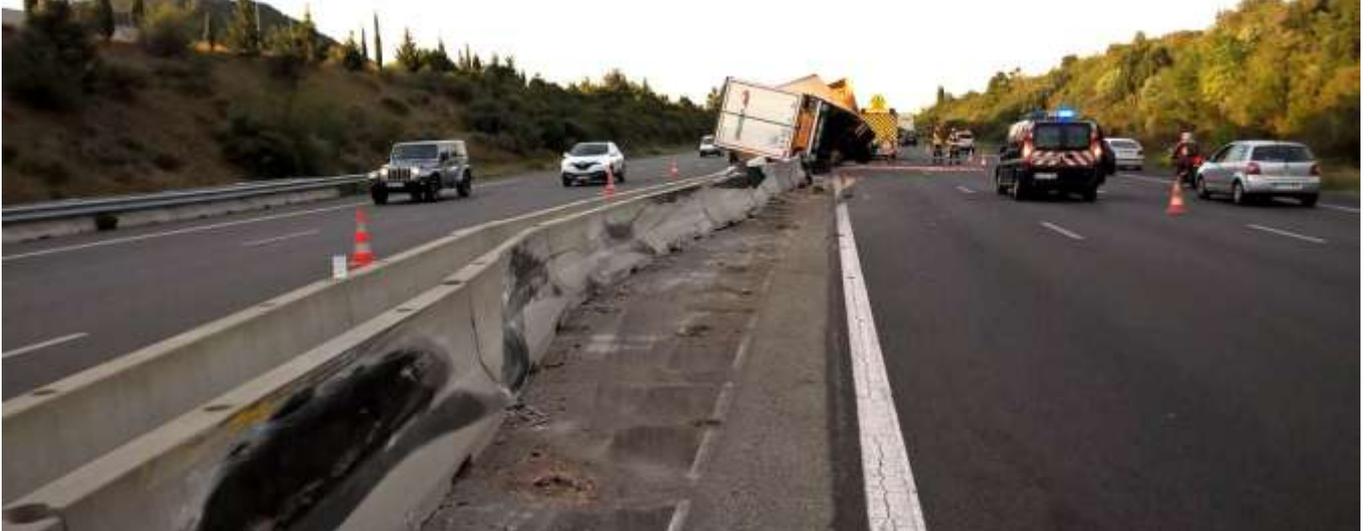
**photo ci-dessous un exemple de renversement
n'empiétant que très peu sur la voie adverse**

**Ici la glissière béton a empêché le franchissement
du terreplein central par le poids lourd**

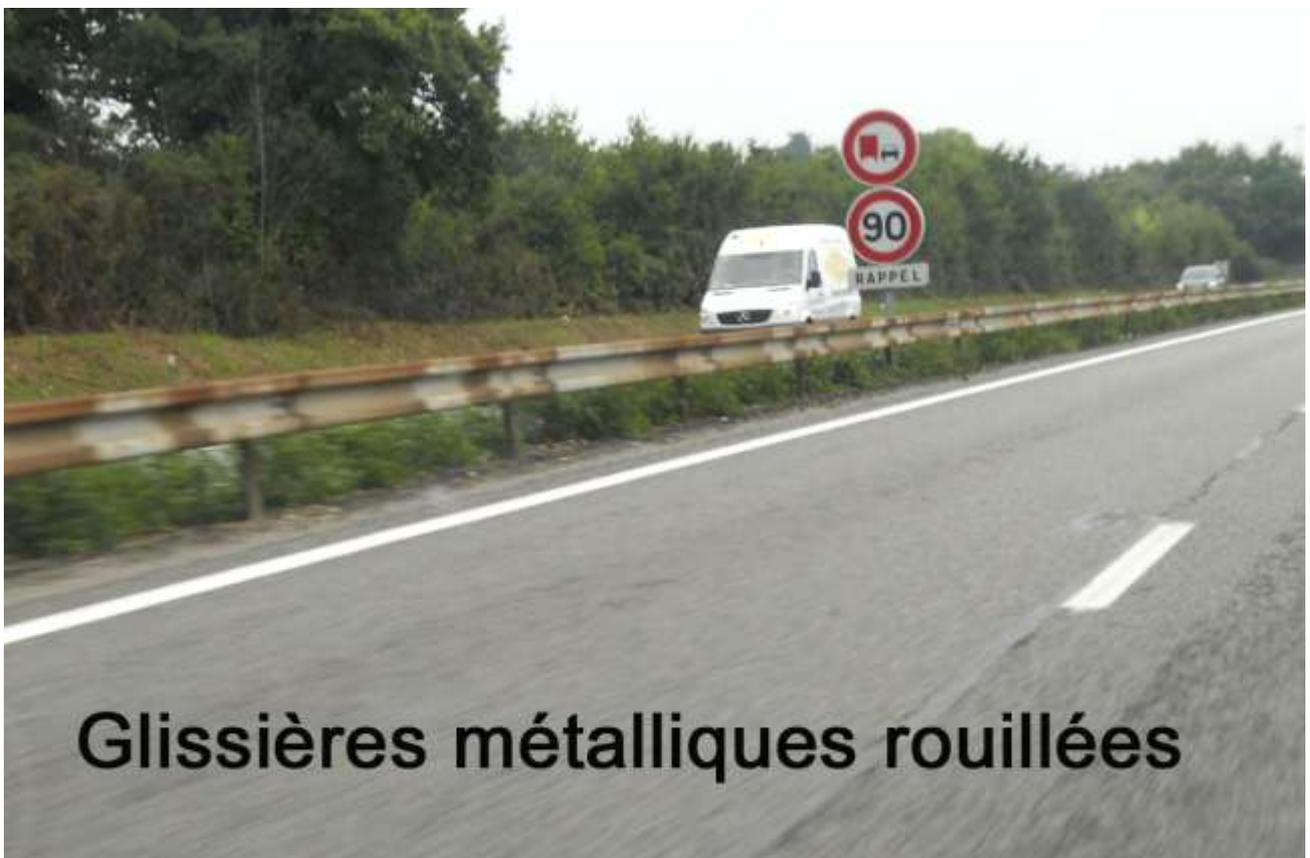
Glissières métalliques rouillées

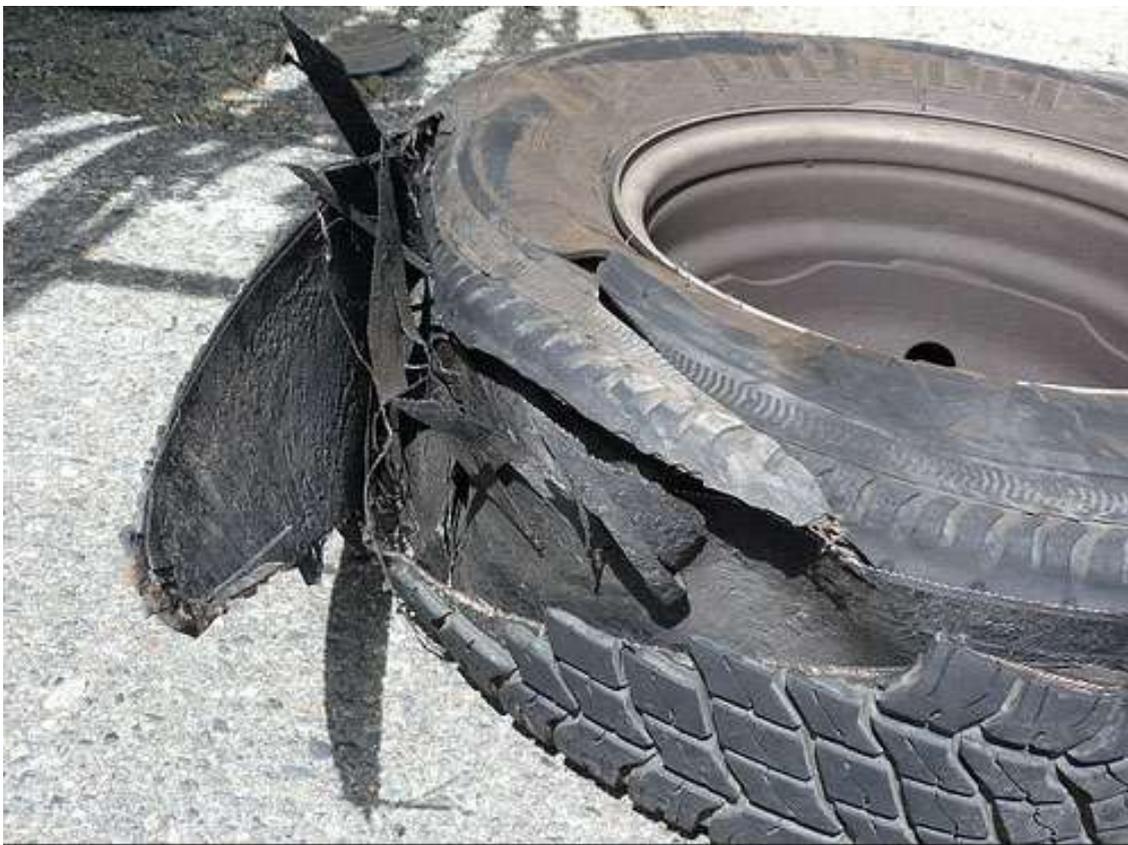
Le pneu avant gauche va éclater

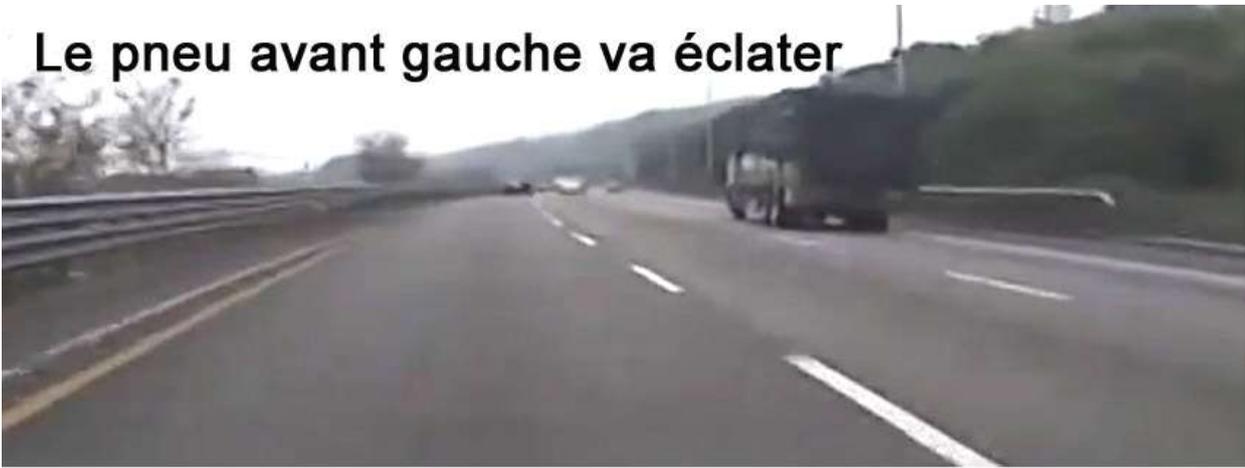
éclatement du pneu avant gauche
