Exemple d'un contresens ayant fait plusieurs accidents

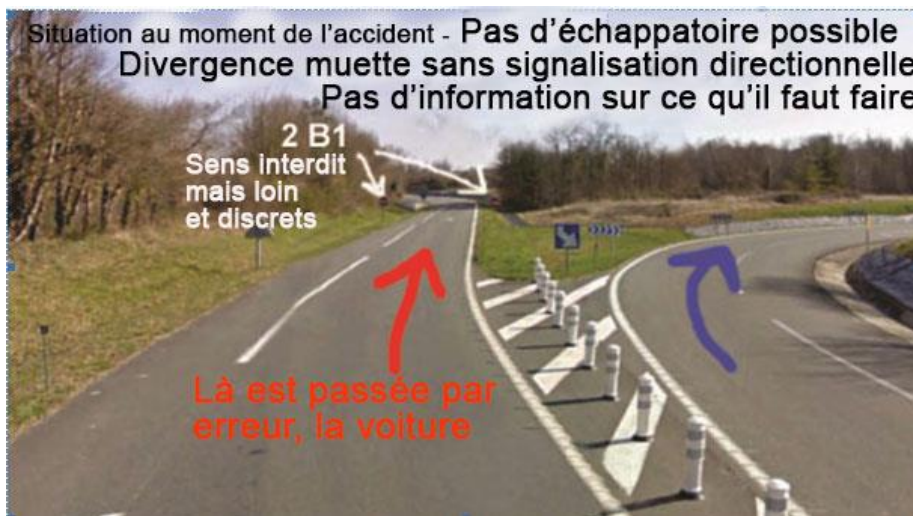
Au dernier point avant pénétration possible en contresens il y a

cinq déficiences

- 1 – les panneaux sens interdit sont loin et peu visibles.
- 2 – absence de panneau indiquant la nature du danger
- 3 – aucune indication directionnelle ne figure dans le nez du musoir
- 4 – on n'informe pas le conducteur de sa situation erronée, ni de ce qu'il doit faire,
- 5 – on ne donne pas au conducteur la possibilité matérielle de se rattraper.
