# Accidents de franchissement du terreplein central

Jacques ROBIN

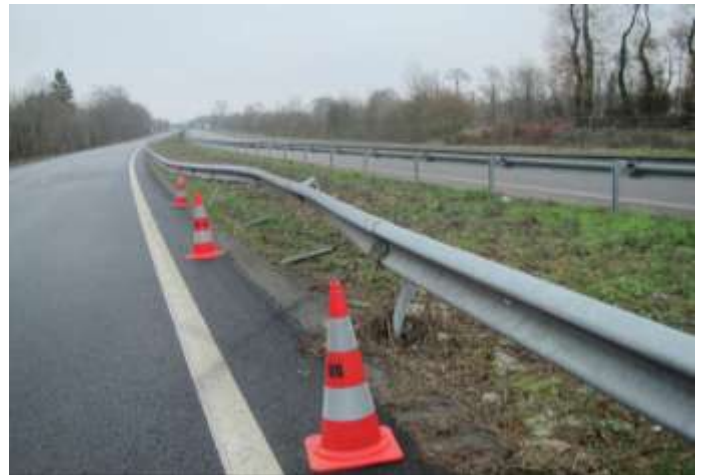
Beaucoup d'autoroutes ou de routes à chaussées séparées existantes en France sont équipées de glissières métalliques répondant à la norme N1 de la circulaire du 9 mai 1988, elles sont à ce titre, conçues pour retenir un véhicule de 1250 kg les heurtant à 100 km/h sous un angle de 20 degrés. Si l'angle est plus fort, ou la vitesse plus grande, ou le véhicule plus lourd, il risque de défoncer la glissière, de traverser le terreplein central et de se retrouver sur la voie opposée.

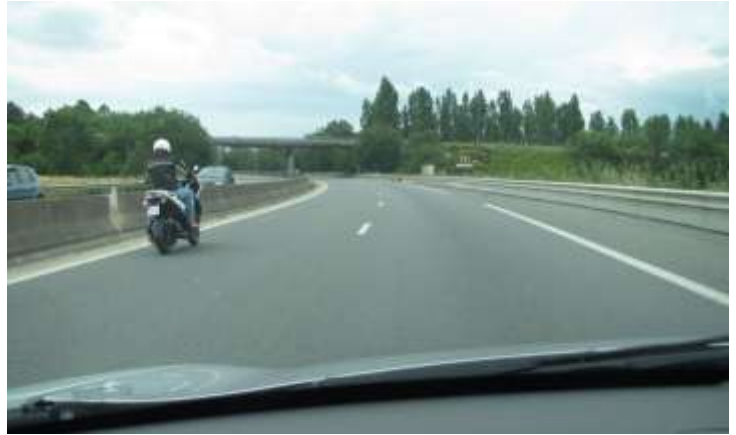
Avec les glissières en béton le choc subi par les occupants des véhicules est moins amorti qu'avec les glissières métalliques car elles ne s'inclinent ni ne se déforment lors du choc, mais lorsque l'angle de percussio

l'angle de percussio

Le plus grand avantage des glissières en béton est qu'elles sont pratiquement infranchissables par les poids-lourds, sauf cas exceptionnels. Elles sont plus onéreuses à la construction mais ensuite elles ne nécessitent pas de travaux d'entretien ni de travaux de réparation après un choc, donc moins de risques d'accidents de chantier à l'occasion de ces réparations.
