Adelcia 8 ans a été tuée à Annemasse sur un passage piéton :

Cet accident fréquent peut être évité :

(Ci-après la partie technique extraite de la lettre à M. le Délégué interministériel à la sécurité routière)

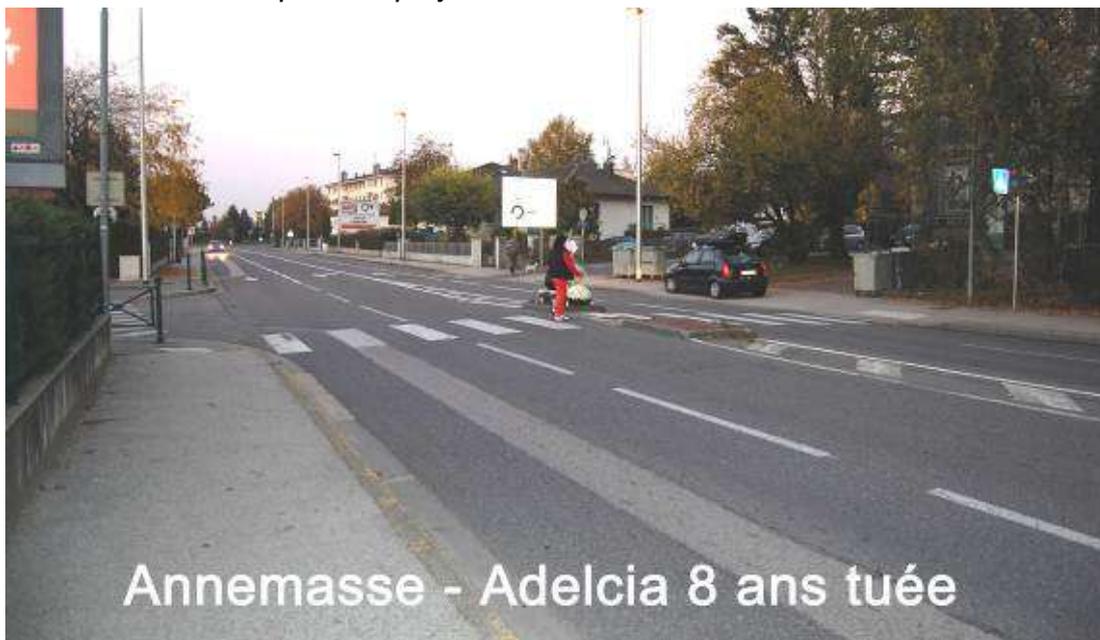
Une fillette de 8 ans, Adelcia, traversait sur un passage piéton ne disposant pas de feux de signalisation. Une voiture s'est arrêtée pour laisser passer les piétons. C'est alors qu'un second véhicule, roulant sur l'autre voie (c'est une 2x2voies), en a profité pour doubler la première auto sans voir assez tôt la fillette qui a été projetée à une dizaine de mètres et est décédée.

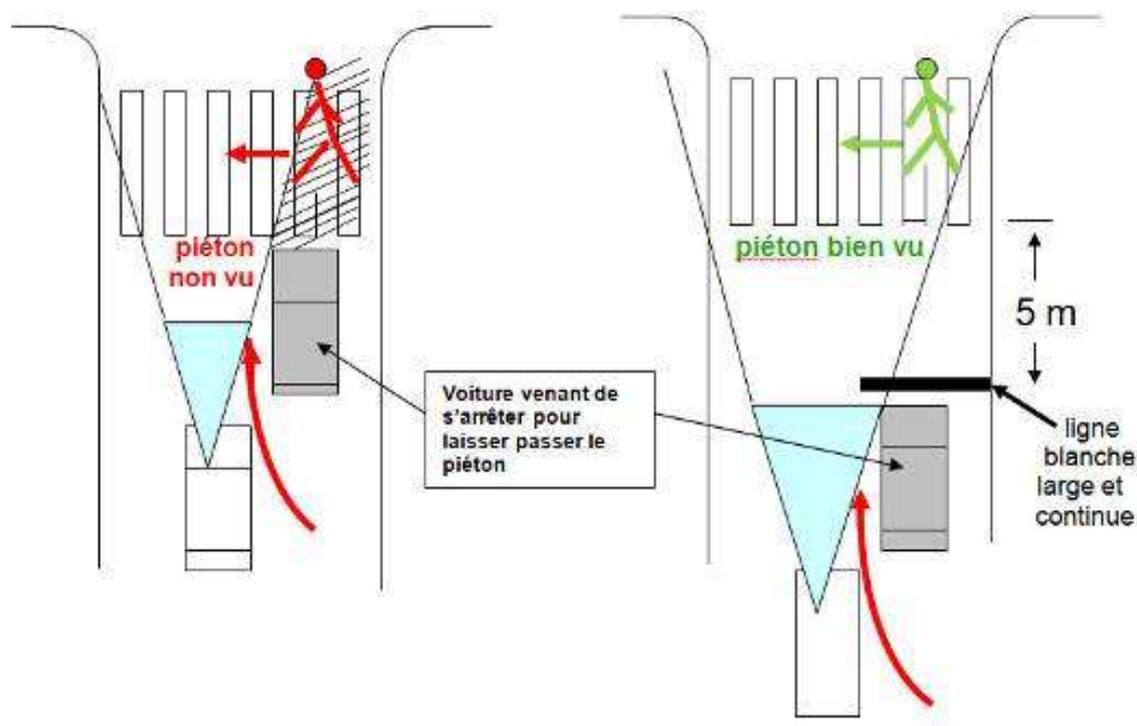
La cause logique qui s'impose dans ces accidents est que le premier véhicule s'arrête trop près du passage piéton et, de ce fait, il masque jusqu'à la dernière seconde le piéton qui progresse : le conducteur n'a pas le temps ni de freiner ni de modifier sa trajectoire pour éviter le piéton, et le piéton de son côté voit trop tard le véhicule qui double et de ce fait n'a pas le temps ni de s'arrêter ni de reculer : il leur manque à chacun une ou deux secondes dont ils auraient pu bénéficier si la première voiture s'était arrêtée à environ 5 mètres avant le passage piéton : l'un (l'automobiliste), comme l'autre (le piéton) auraient été en mesure d'éviter l'accident.

Le croquis de droite ci-dessous montre que lorsque la voiture s'arrête environ 5 mètres le passage piéton, le piéton vert est vu et voit suffisamment tôt pour éviter l'accident.

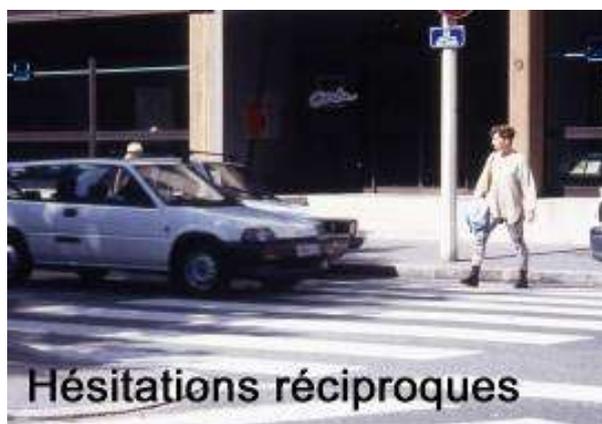
Lors de l'approche du véhicule, lorsque le piéton s'avance pour s'engager, le conducteur sait qu'il pourra s'arrêter si le piéton s'engage vraiment, mais le piéton, lui, n'est pas sûr que ce conducteur en ait la volonté, et il est conforté dans sa crainte par le fait que le véhicule continue effectivement de s'approcher du passage piéton. Si une ligne d'arrêt bien visible était marqué 5 mètres avant, cette hésitation n'existerait pas car soit le véhicule s'y arrête et le doute est levé chez le piéton, soit le véhicule ne s'arrête pas à la ligne à 5 m et le piéton sait qu'il ne s'arrêtera pas.

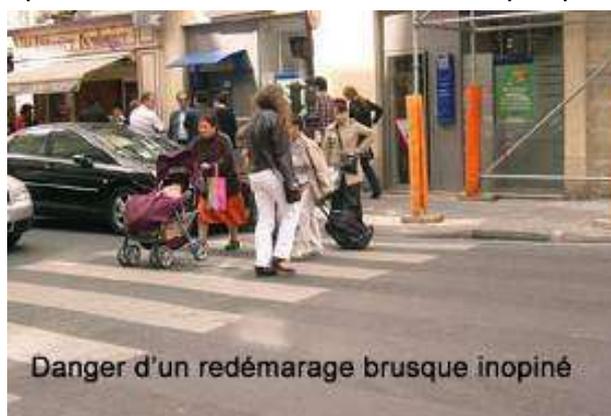
Le 11 juillet 2012 à Caen un enfant a été tué de cette façon. Un jeune conducteur s'est arrêté pour laisser passer la mère et son enfant qui empruntaient un passage pour piétons. Il se serait emmêlé dans les pédales et la voiture a alors démarré brusquement heurtant et tuant l'enfant. Dans ce cas également, une ligne imposant l'arrêt à 5 mètres aurait laissé un espace et un temps pour que le conducteur se reprenne.

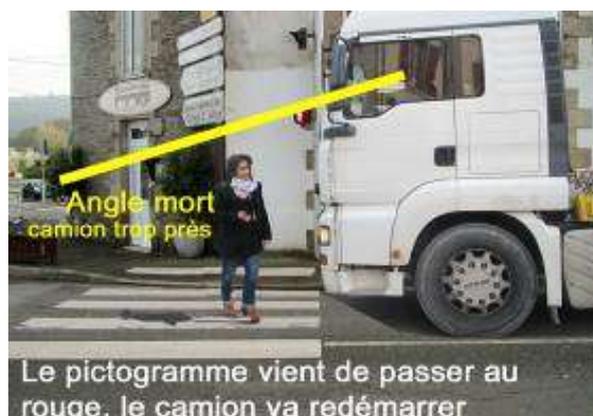
Le conducteur de poids lourds est assis très haut, à environ deux mètres et ne voit pas ce qui est directement situé quelques mètres devant le camion : le rétroviseur avant ne suffit pas toujours à l'alerter. Il peut redémarrer alors qu'un piéton est en train de traverser devant le véhicule. De nombreux accidents mortels se produisent de cette façon, ils pourraient être évités si l'arrêt du véhicule se situait 5 mètres avant le passage piéton.

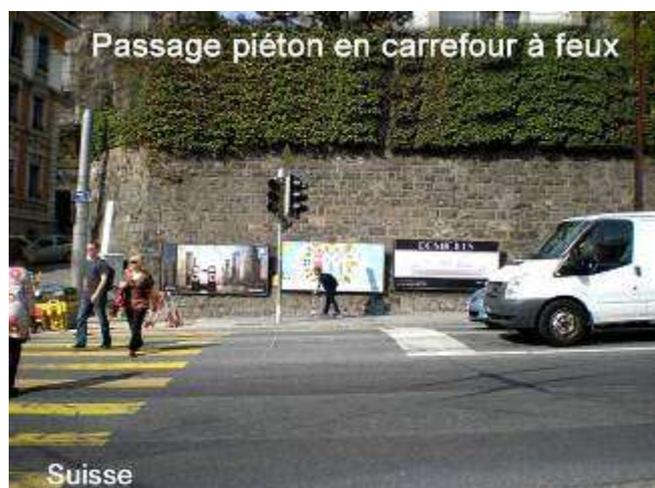
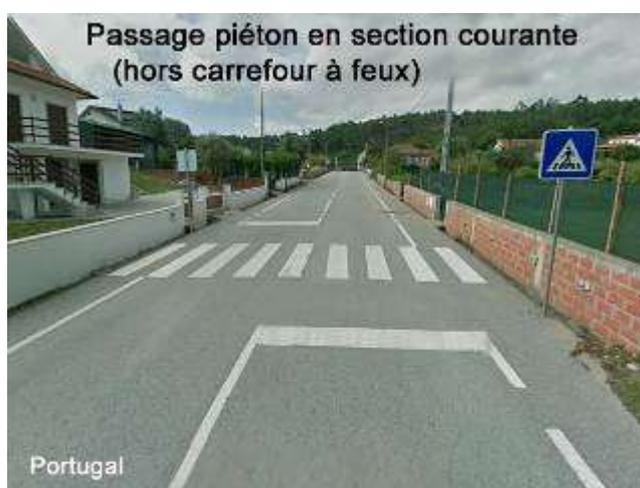
Ci-dessous deux exemples de ligne d'arrêt : à gauche en Suisse à un passage piéton avec feux et à droite au Portugal à un passage piéton en section courante sans feux.

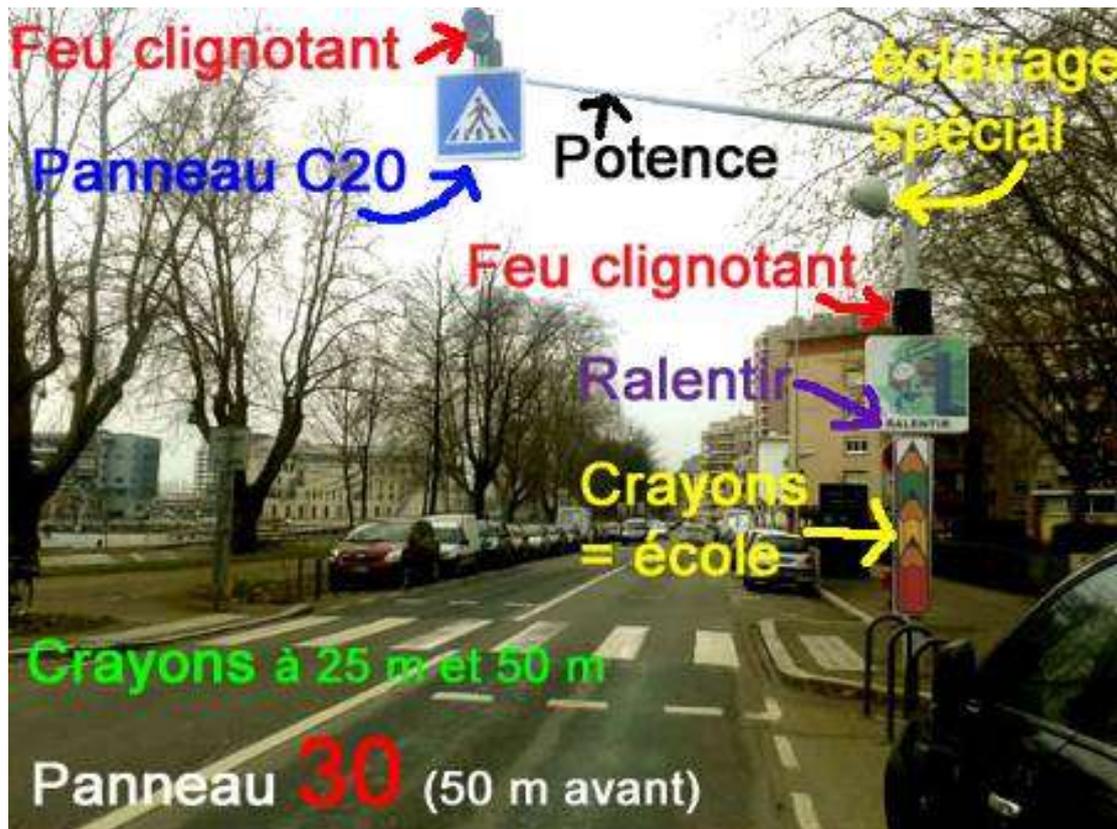
D'autre part, il faut savoir que les sites où ces expérimentations à Strasbourg ont été entourés de mille précautions, de beaucoup d'autres dispositions visuelles destinées à attirer l'attention des automobilistes (voir photo ci-dessous) et, de ce fait, si une l'amélioration du comportement est constatée, elle est surtout due à ces dispositions complémentaires.

L'expérimentation de Strasbourg ci-dessus n'est pas significative car.

le meilleur respect éventuellement constaté est en fait dû en grande partie à une dizaine d'autres dispositions visuelles

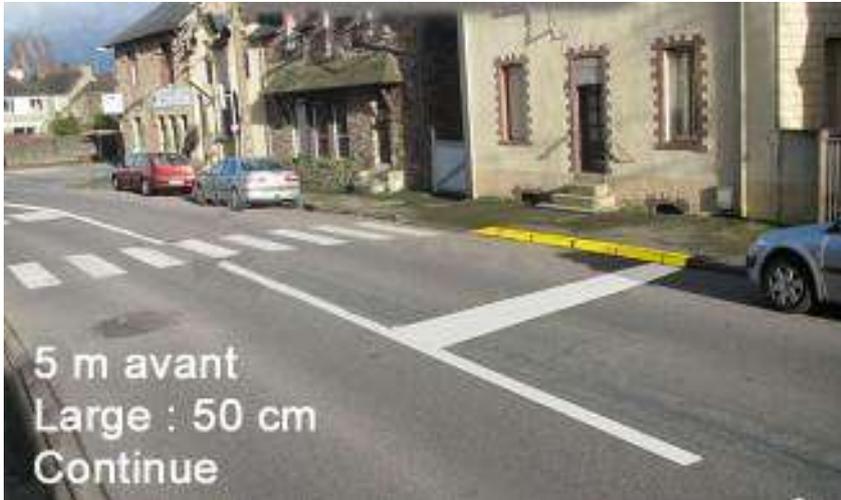
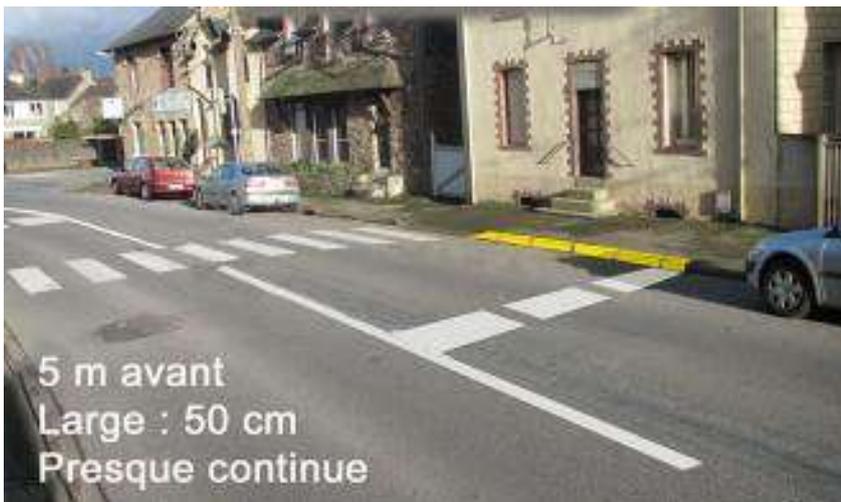
Sur ce dernier point "continue", puisque l'on sait que c'est surtout sur ce point que se focaliseront les réticences liées aux craintes de dévalorisation de la ligne stop, une solution pourrait être, si l'on veut aboutir vite, de s'orienter vers une ligne semi-continue dont l'apparence serait le plus possible proche de la ligne continue sans pour autant craindre la confusion avec la ligne stop c'est-à-dire par exemple lignes de 80 cm séparées par un intervalle de 15 cm comme sur le photomontage ci-après. C'est donc une ligne 85% continue, c'est-à-dire à rapport plein/vide égal environ à 4/1.

- soit la ligne continue comme beaucoup d'autres pays,
- soit la ligne semi-continue 80-15 si l'on craint que la "culture française" soit rétive.

- largeur mini 50 cm
- 5 m avant le passage piéton

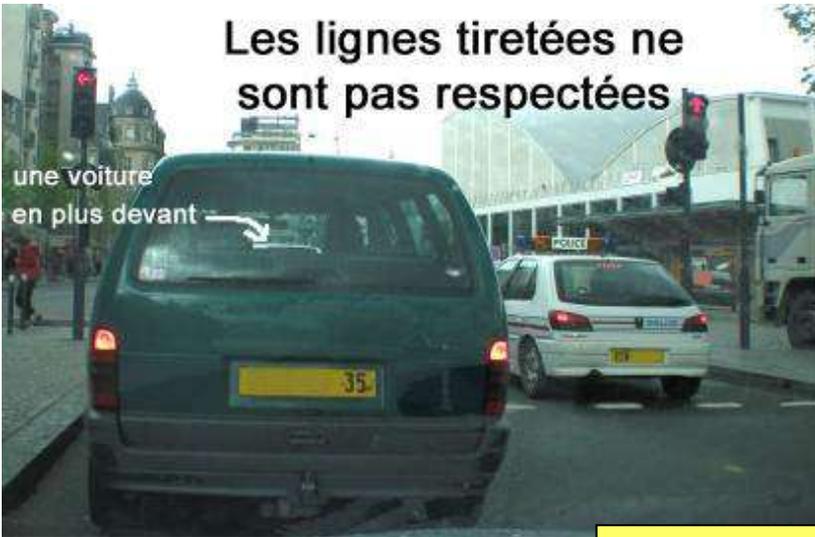
Les lignes tiretées ne sont pas respectées

une voiture en plus devant

Les photos de la page suivante montrent que cette ligne actuellement utilisée en France, a deux défauts : elle est notoirement trop fine et de ce fait elle se voit mal sous l'angle où les véhicules s'approchent et, deuxième défaut : elle est tirée "paritaire" (50-50), donc insuffisamment prescriptive, donc non respectée par beaucoup d'automobilistes, tant en ligne de feux qu'aux sas cycliste.

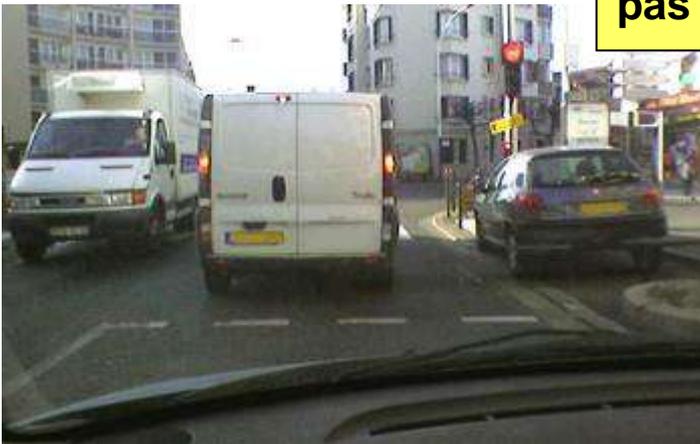
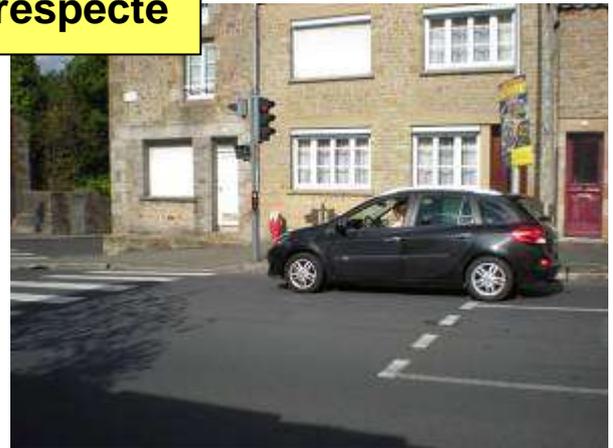
Les lignes trop fines et trop tiretées (50-50) ne sont pas respectées :

ici deux voitures dont une voiture de police sont devant la ligne.

pas respecté

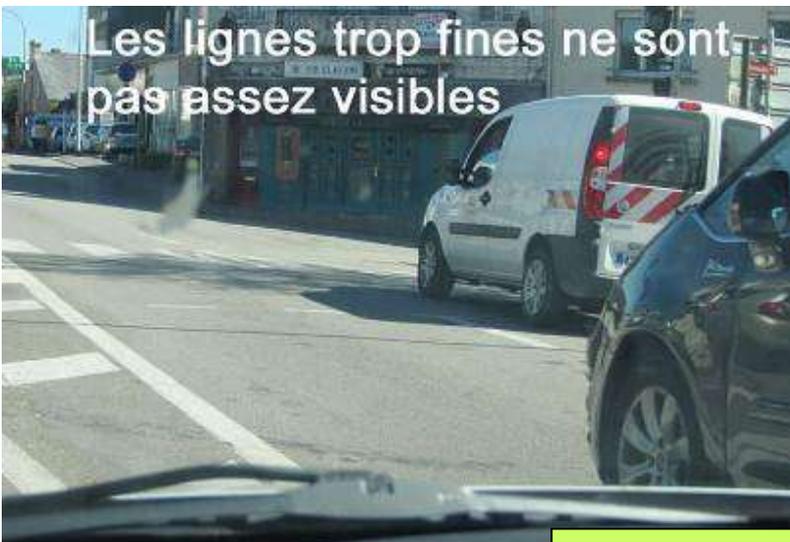
Les lignes trop fines ne sont pas assez visibles

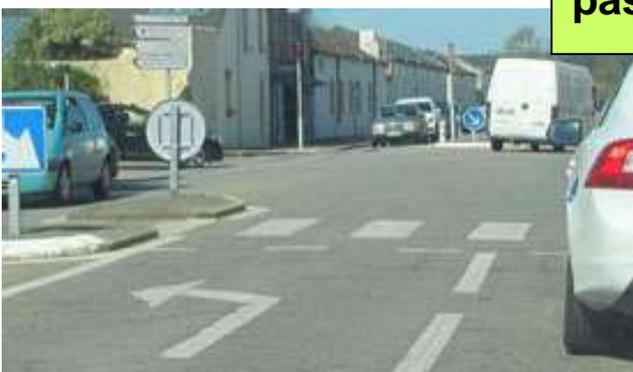
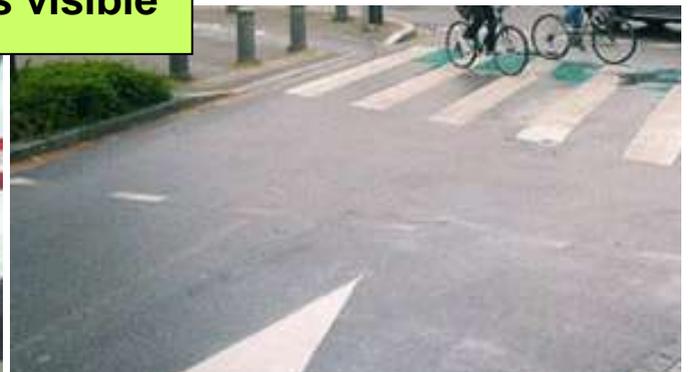
Les lignes fines ne sont pas assez visibles. Ici, sur cette photo on la devine.

L'usure et l'effacement des lignes se fait par les bords, donc 15 cm se transforment en quelques mois en 12 cm.

En plus, la charge (silice broyée) destinée à rendre le marquage antidérapant accroche les particules de pneus lors des freinages, et la ligne devient vite blanc-gris.

pas visible

La convention de Vienne propose d'aller jusqu'à 24 pouces (60 cm) (art 9- annexe 8)
