Étude sur les diverses pratiques européennes et mondiales de signalisation et d'aménagement des passages piétons et sur l'utilité de définir un cadre au niveau européen, afin d'éviter entre les États membres, des pratiques trop discordantes ou surtout insuffisamment sécuritaires.

Jacques ROBIN, ingénieur routier, expert en accidentologie,
président de l'Institut National pour la Sécurité des Enfants

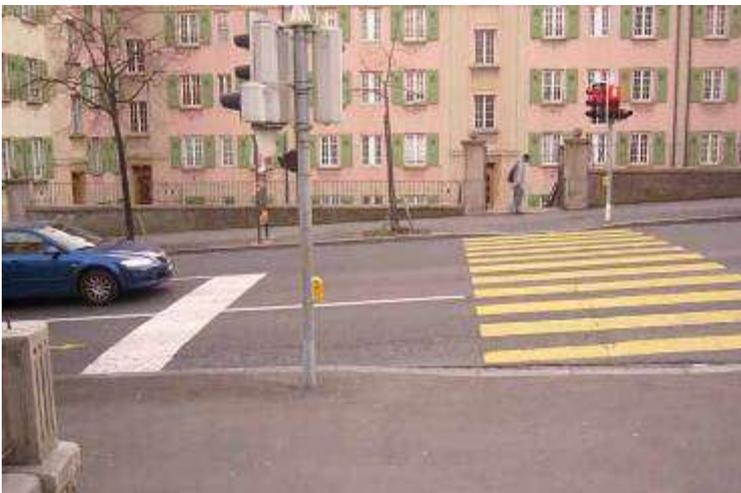
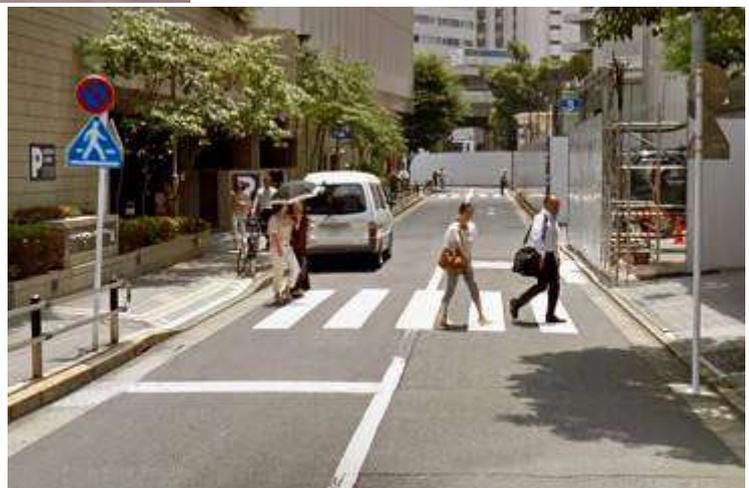
← Un exemple
de passage piéton situé à
des feux de carrefour :
Lausanne

Un exemple
de passage piéton
en section courante, →
sans feux tricolores :
Tokyo

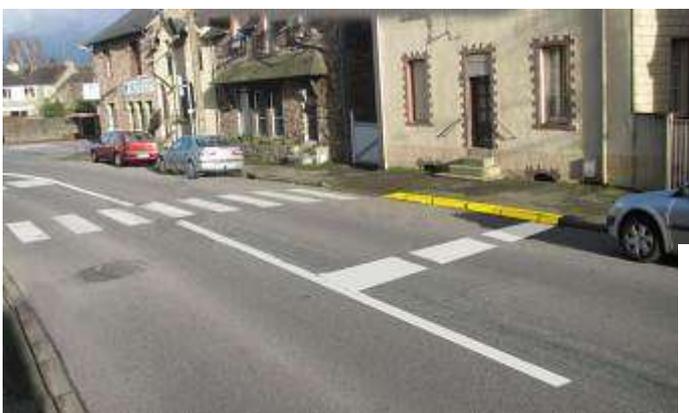
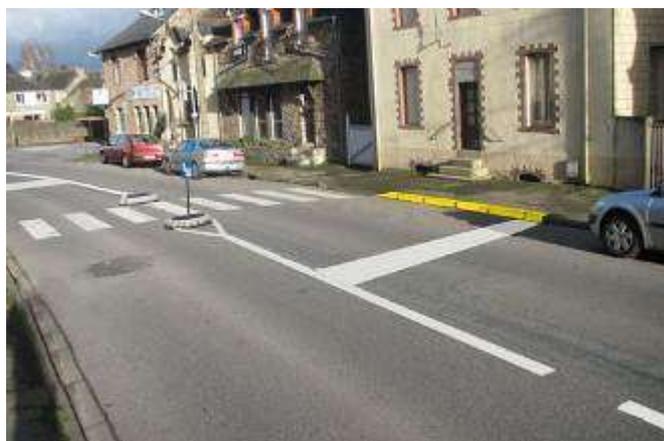
- épaisseur de la ligne. Comme l'a précisé la Convention de Vienne, "compte tenu de l'angle sous le quel les conducteurs voient les marques sur la chaussée, cette ligne doit être large". L'observation et l'expérience montre qu'une largeur de moins de 50 cm n'est pas suffisamment bien perçue. La Convention de Vienne propose jusqu'à 60 cm (24 pouces) (annexe 8, article 29), et dans certains pays comme en Suisse sa largeur va parfois jusqu'à 80 cm voire 1 mètre (photo).

- constitution continue ou semi-continue de la ligne. La ligne continue a fait ses preuves et l'expérience montre qu'une ligne discontinue s'éloignant trop de l'aspect d'une ligne continue n'est pas respectée par un pourcentage suffisant de conducteurs : pour une ligne semi-continue, le minimum qui donnerait un aspect suffisamment incitatif serait la modulation voisine de la ligne adoptée en Pologne et en Croatie, soit environ des traits de 80 cm à 1 m de long, distants de 20 cm.

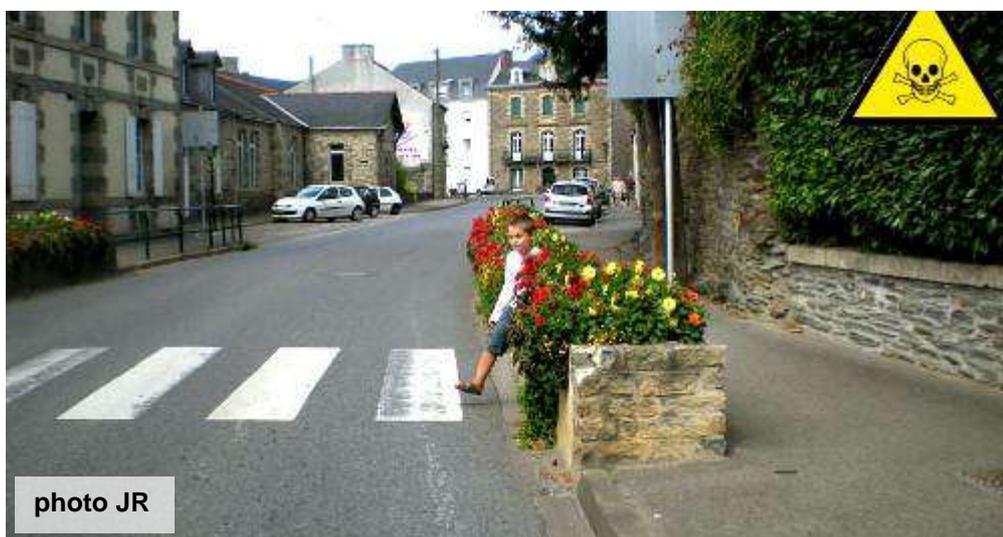
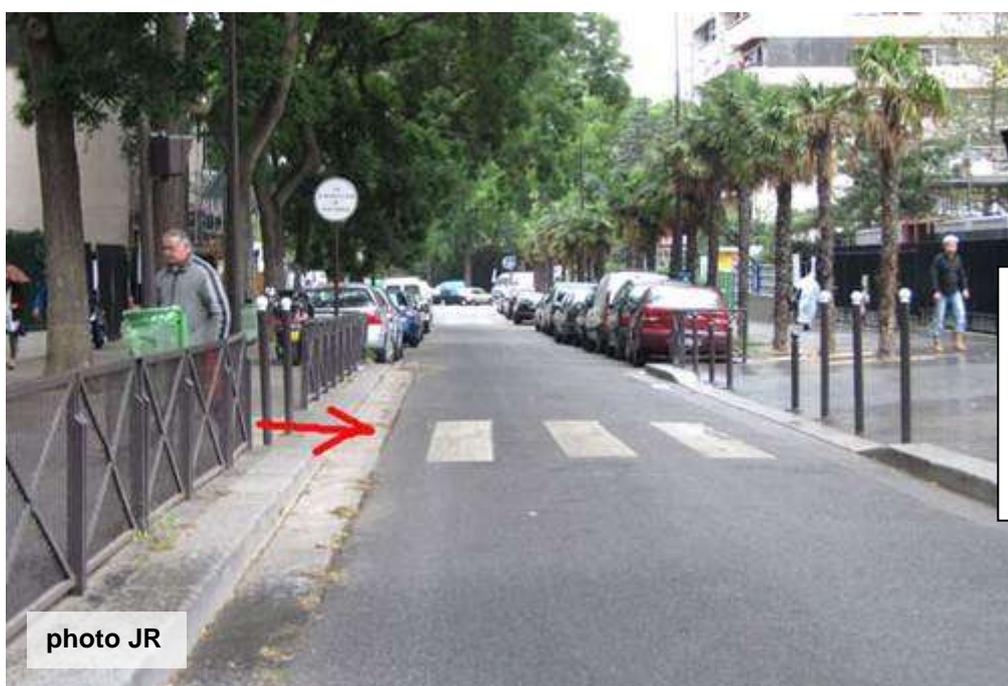
Les masques à la visibilité aux abords : créés par une voiture en stationnement ou par une végétation ou bac ou barrière en bord de trottoir - exemples : enfant 4 ans tué rue Curial à Paris (barrières) ; enfant 2 1/2 pourtant accompagné tué à Tours le 2-4-2015 (stationnement). L'absence d'îlot refuge central empêchant de se prémunir du danger d'un véhicule qui croise ou qui double le premier véhicule arrêté.

1^{er} Les masques à la visibilité aux abords. Il est à la portée des gestionnaires d'éviter ces masques. En 2 mots : RIEN sur le trottoir dans la première largeur de 1,50 m

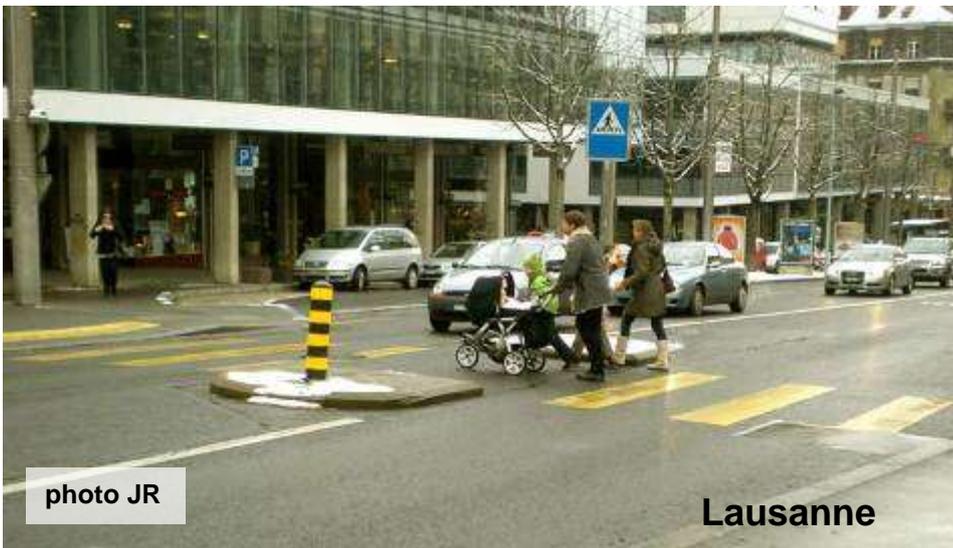
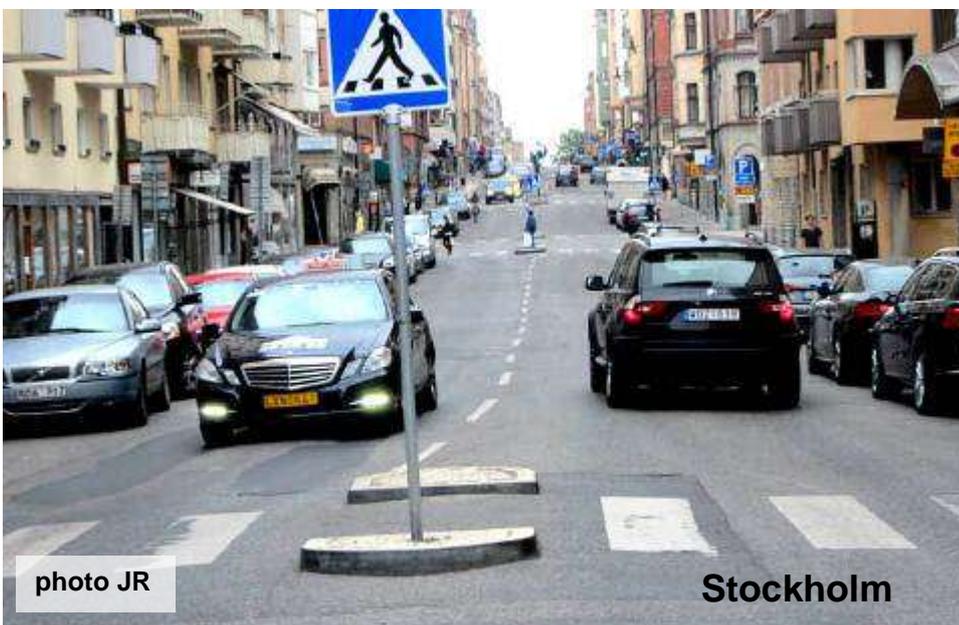
à Stockholm, TOUS les passages piétons situés sur des rues bidirectionnelles sont pourvus de refuge central

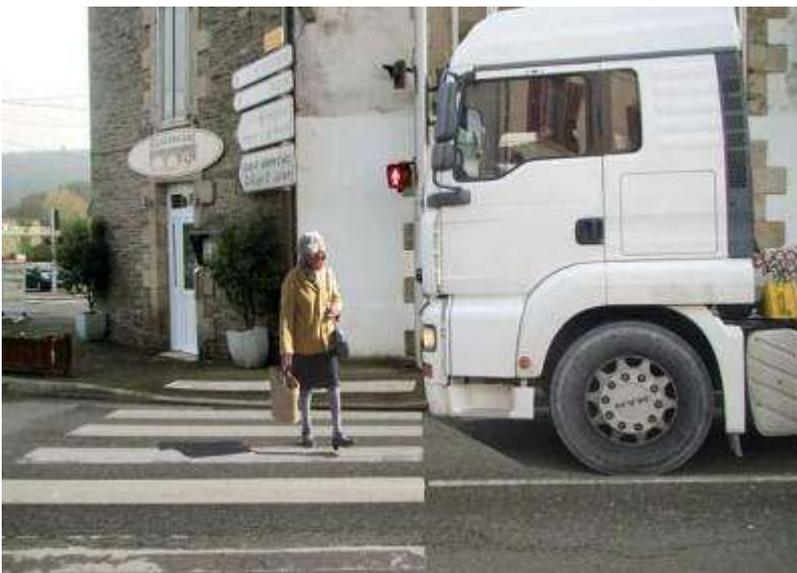
C'est le photo-montage de l'accident à Moissac le 31 octobre 2013 où une piétonne (71 ans) a trouvé la mort, écrasée par un camion qui a redémarré au feu vert alors que la piétonne n'avait pas terminé sa traversée. Le conducteur n'avait pas vu la piétonne dans l'angle mort car il est perché très haut en haut : Camion arrêté trop près du passage piéton et de ce fait le conducteur ne voit pas le piéton situé dans l'angle mort

en bas : Camion arrêté à 5 mètres du passage piéton et de ce fait le conducteur voit bien le piéton

photo-montage JR (seule la piétonne a été rajoutée)

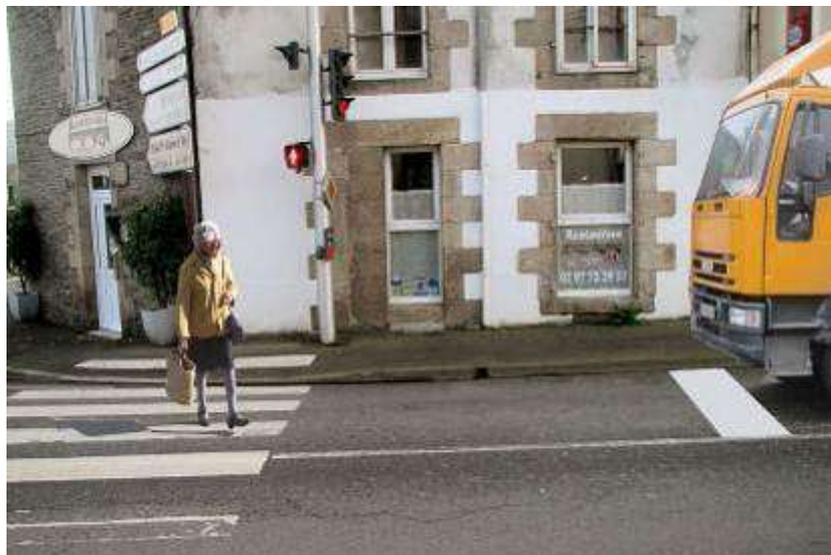
Photo-montage JR : rajouté : ligne blanche, femme et camion.
Une telle ligne d'arrêt à 5 m aurait évité l'accident mortel

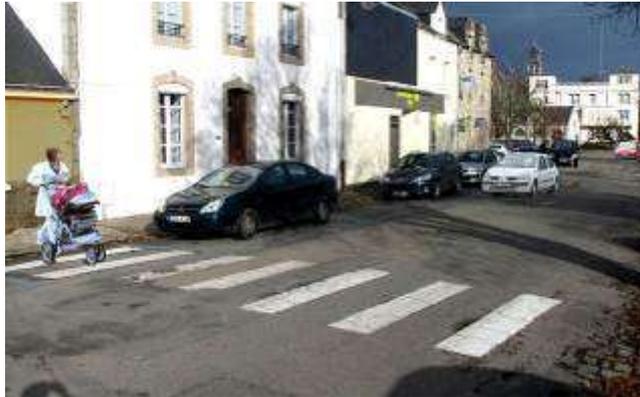
S'il s'arrête, je traverse

Elle veut traverser, je vais m'arrêter.

2^{ème} danger : l'hésitation du piéton dû à l'arrêt trop près du passage piéton. Cette hésitation génère un risque de décision brutale et inappropriée du piéton et de l'automobiliste

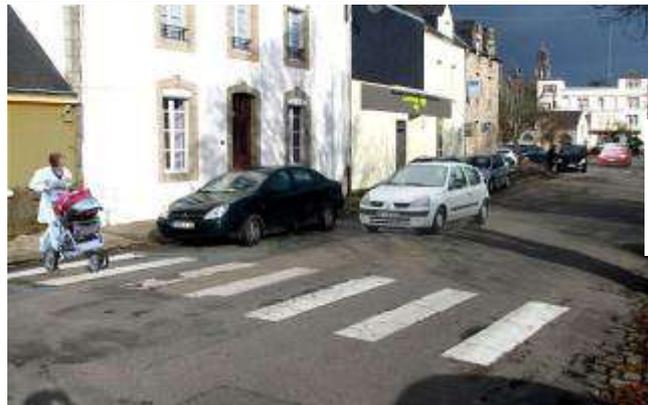
Là je ne suis pas certaine qu'il s'arrête, je décide donc de traverser quand il sera passé.

Je vais m'arrêter pour la laisser traverser

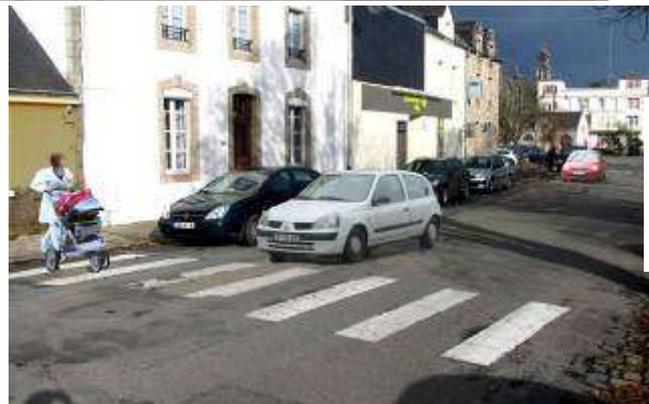
La voiture s'est arrêté trop près, j'ai peur qu'elle redémarre inopinément. Je traverserai lorsqu'elle sera passée.

Qu'est-ce qu'elle attend ? ... je redémarre.

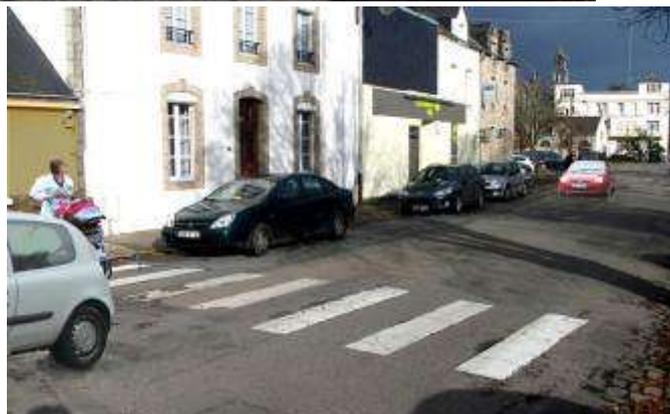
Cette fois-ci je vais traverser

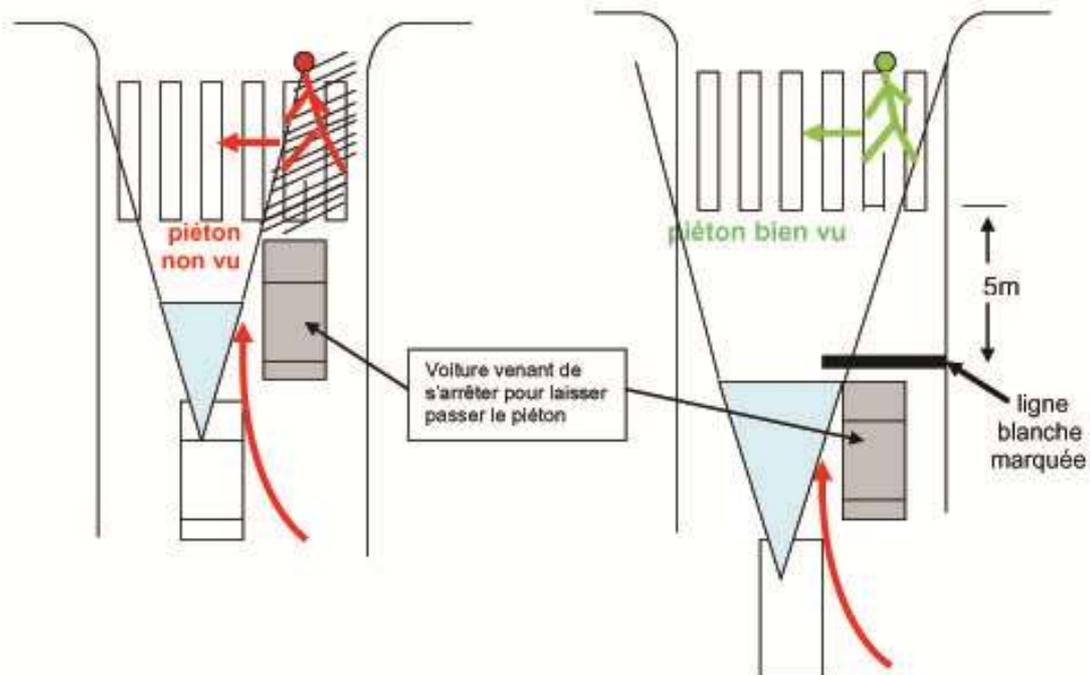
Photo-montage JR - Sans ligne d'arrêt (à gauche), la première voiture arrêtée près du passage piéton empêche le conducteur d'une voiture qui double, de voir le piéton et empêche le piéton de voir cette voiture.

Avec une ligne d'arrêt à 5 m (à droite), le piéton voit la voiture et est vu par le conducteur

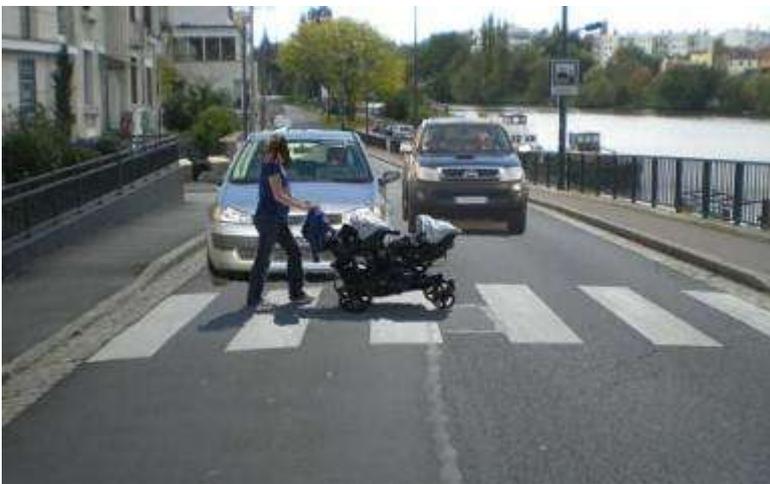
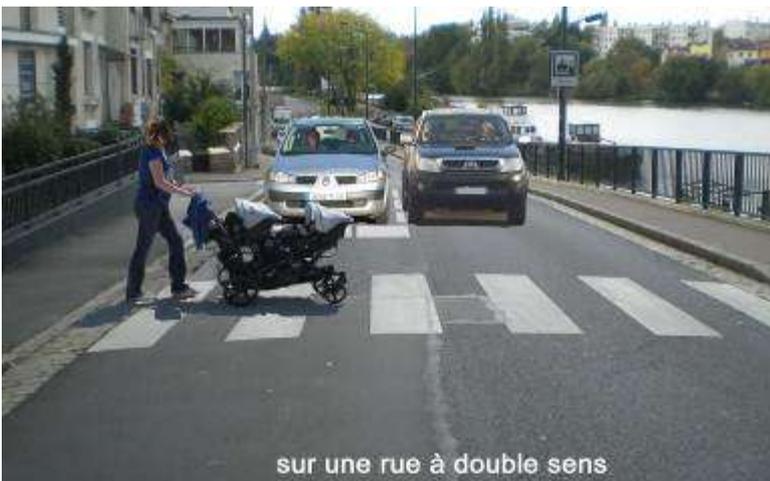
sur une rue à double sens

C'est par exemple l'accident mortel survenu à Strasbourg sur une voie simple. Une voiture s'arrête pour laisser traverser la rue à une mère de 23 ans s'engageant sur un passage-piéton avec sa poussette, dans laquelle étaient placés ses deux enfants (un an et deux ans).

Une deuxième voiture conduite par une femme de 20 ans, qui suivait double la première voiture arrêtée et voit trop tard devant elle le piéton et la poussette qui étaient, jusqu'au dernier moment, masqués par la première voiture. Un des enfants Oscan, a été tué dans le choc, un autre blessé.

la 1^{ère} voiture arrêtée ne masque pas la visibilité : la piétonne **voit** la voiture, donc ne s'engage pas; et la conductrice **voit** la piétonne, donc peut freiner et manœuvrer à temps
Nous venons de voir le cas d'une rue simple à deux sens (croquis de gauche). Le même danger existe sur les rues à 2x2 voies (croquis à droite)

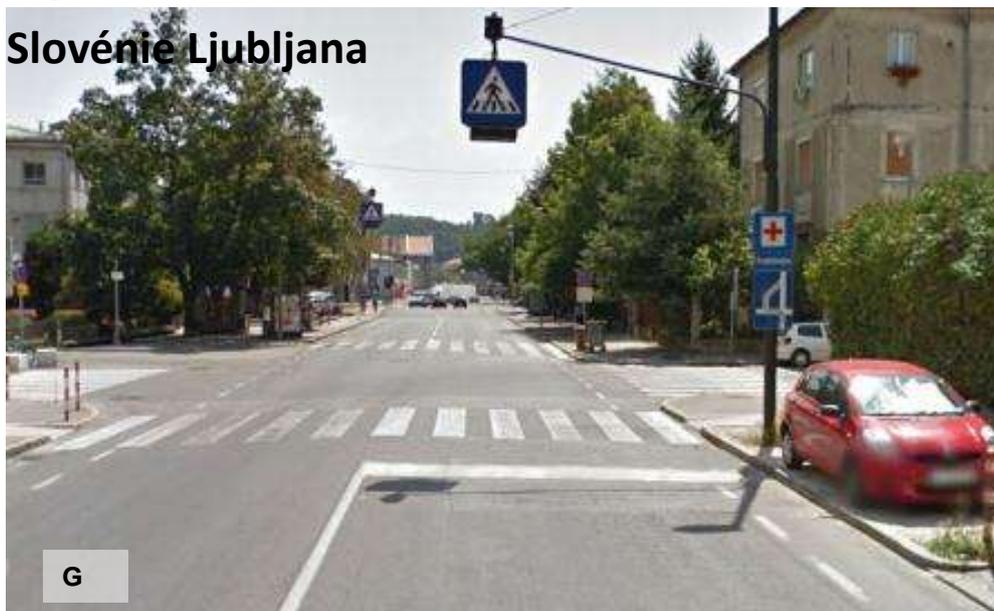
Ci-après : un cas particulier que l'on trouve parfois : passages piétons en section courante avec feu orange clignotant : ici l'exemple de Ljubljana

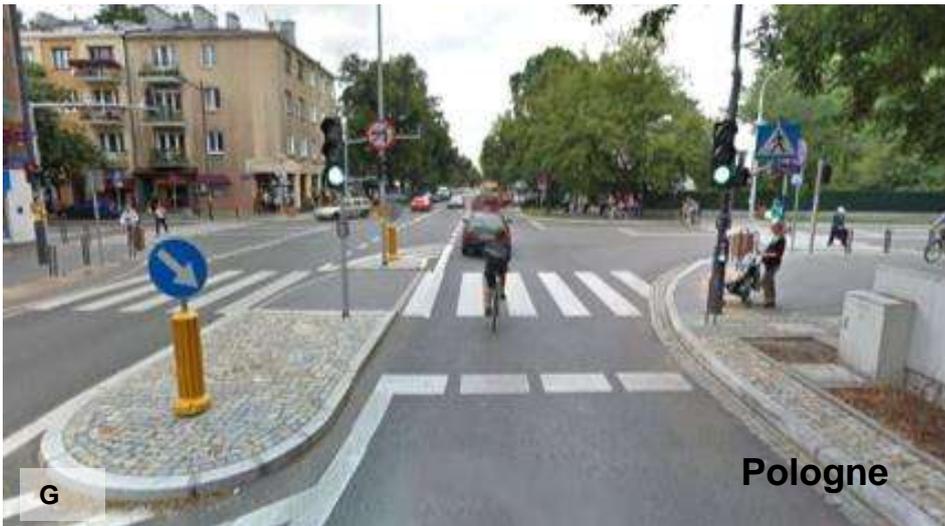
1 - Configuration
carrefour à feux

Notons que la ligne d'arrêt pratiquée en Pologne et en Croatie, est large mais légèrement discontinue : d'après les photos ce sont des traits d'environ 80 cm espacés de 20cm, mais le fait qu'elles soient suffisamment larges et d'apparence presque continue la rend néanmoins bien visible.

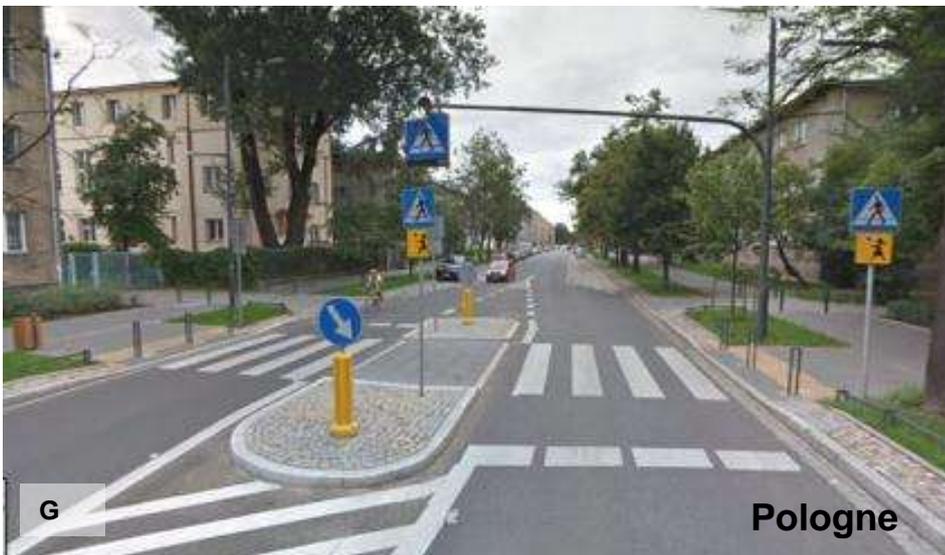
2 - Configuration
clignotant, hors
carrefours

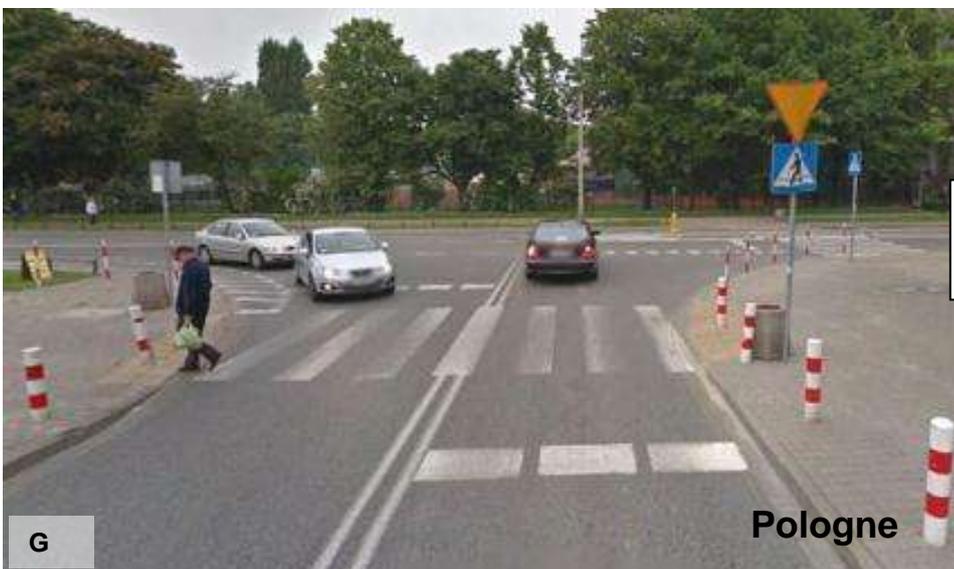
3 - Configuration sans
feux de carrefour

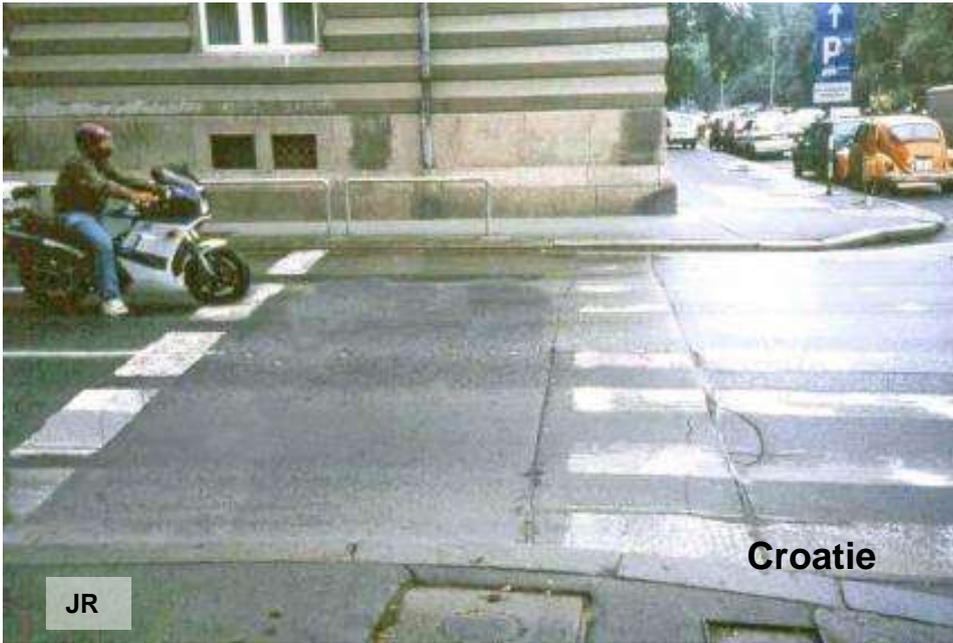
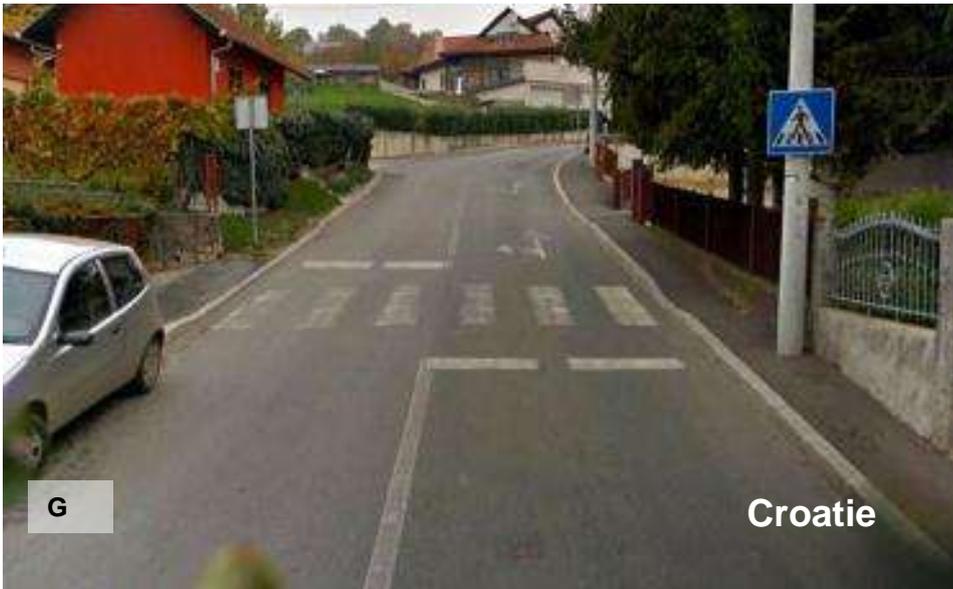
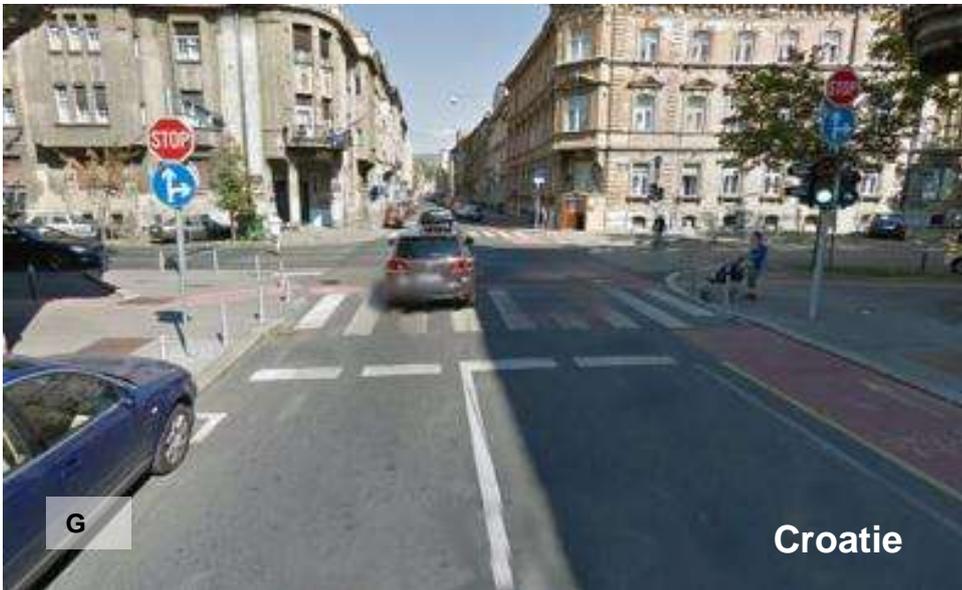
Puis 3 configurations en Croatie d'une ligne "semi-continue"

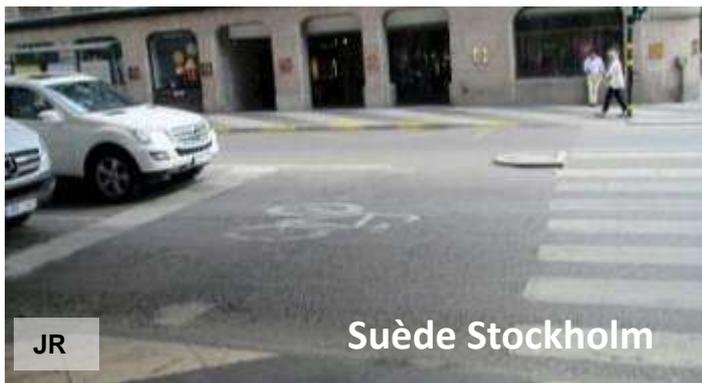
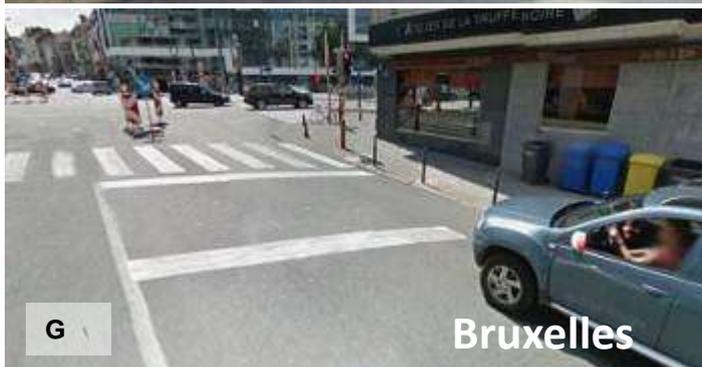
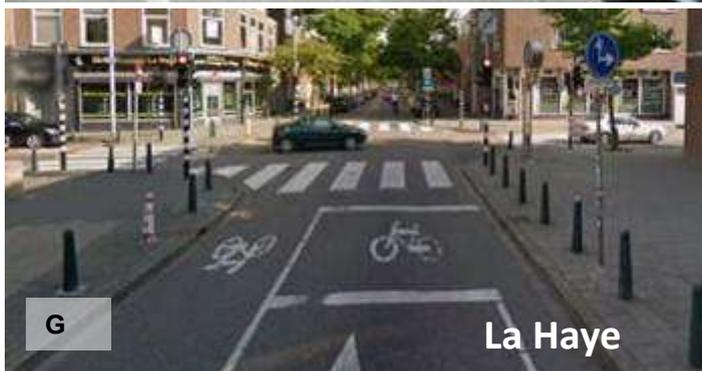
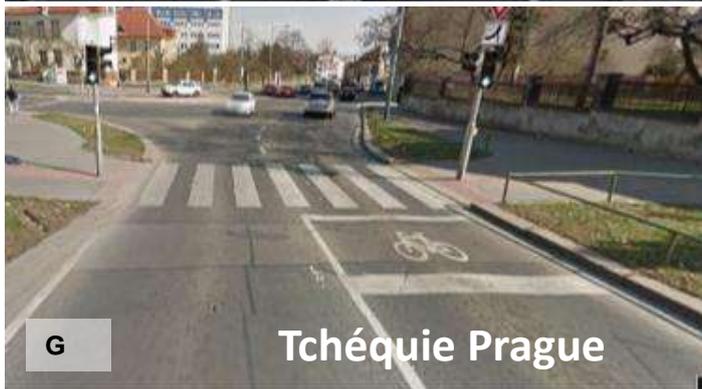
Conjonction des fonctions ligne d'arrêt et sas vélos

Lorsqu'un sas vélo existe, il remplit en même temps la fonction de visibilité du piéton recherchée dans la ligne d'arrêt. Les sas vélos font couramment 5 m de large.

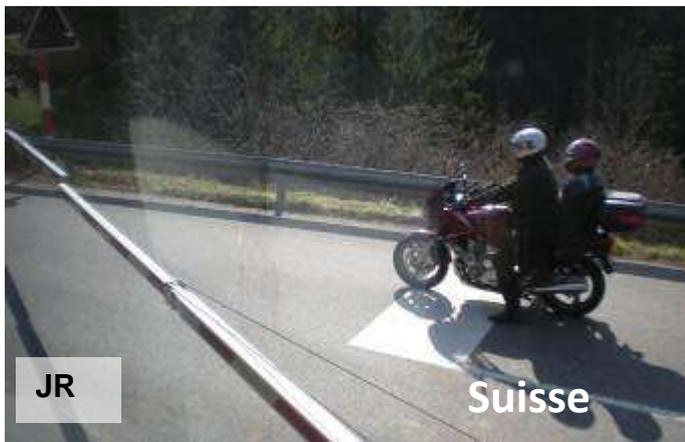
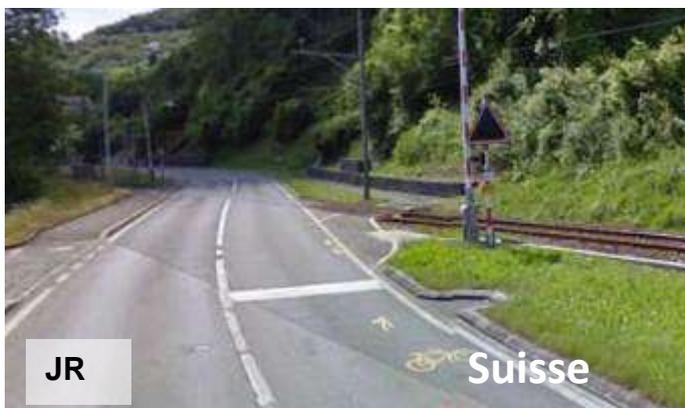
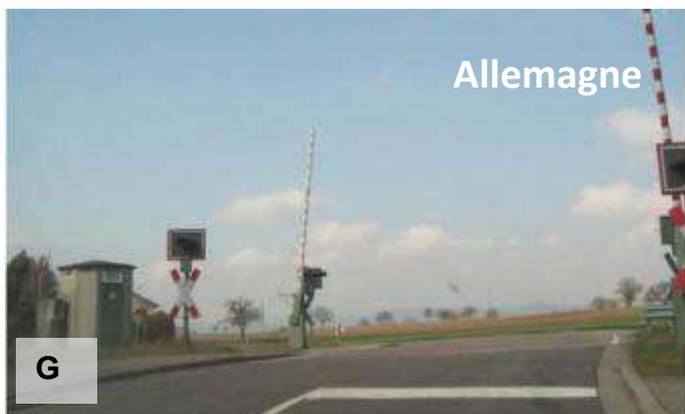
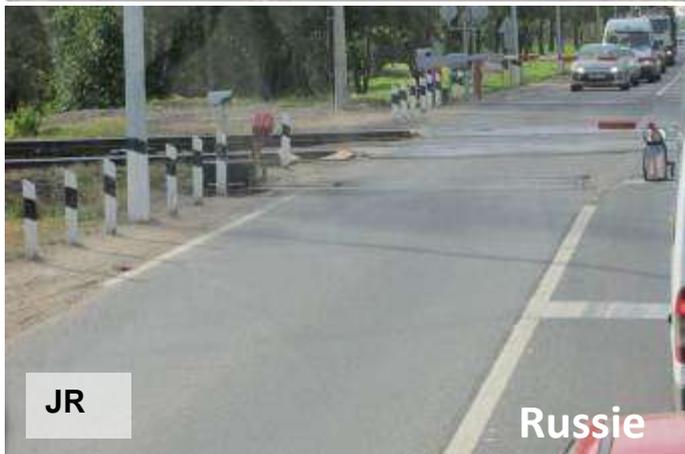
Quelques exemples de lignes d'arrêt devant passages à niveau

Le passage à niveau est l'un de quatre cas d'utilisation de la ligne d'arrêt.

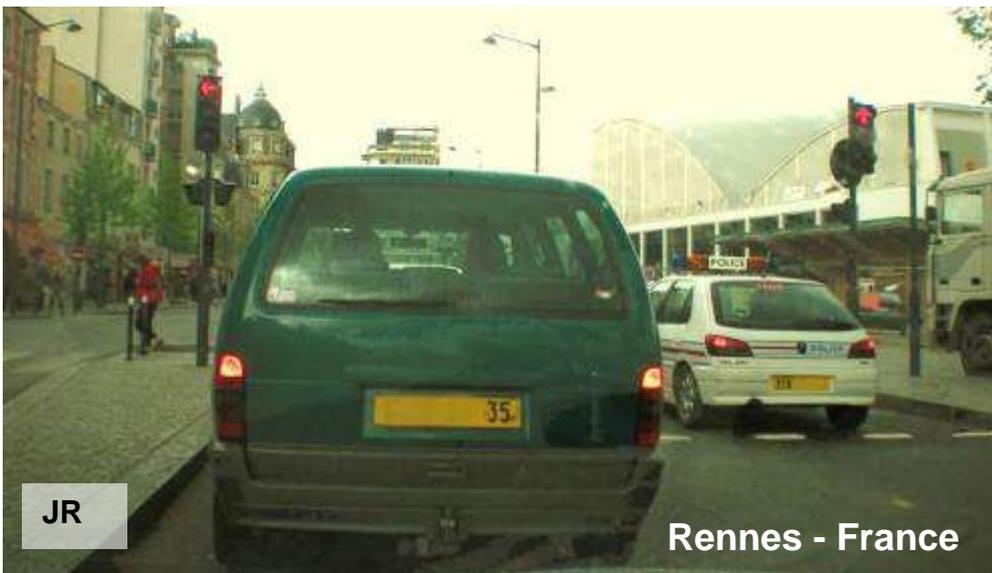
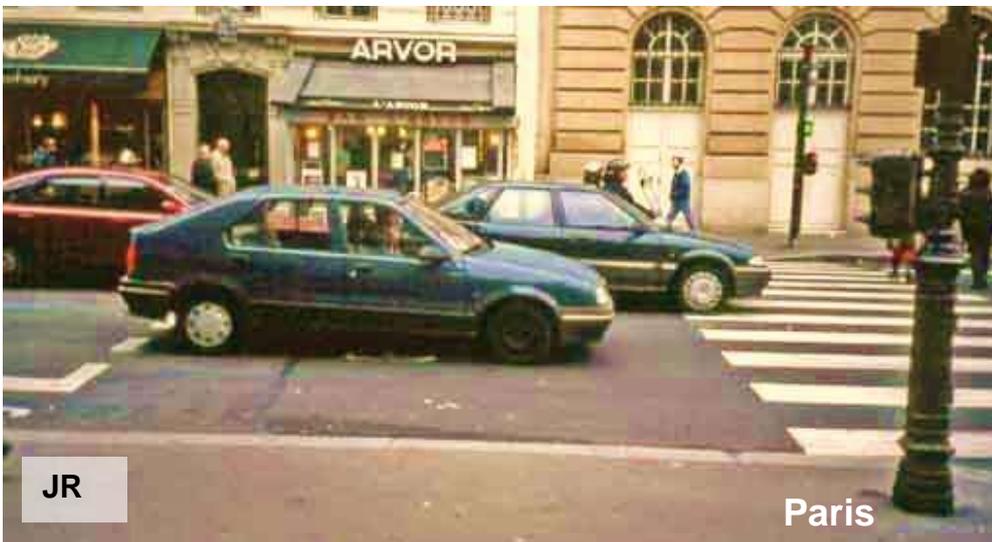
Vue de loin (10 m) une ligne de largeur trop fine (20 ou 30 cm) est faiblement perçue en perspective par les conducteurs et l'observation montre qu'elle n'est pas respectée par un pourcentage suffisant d'usagers (même par exemple ici par une voiture de police).

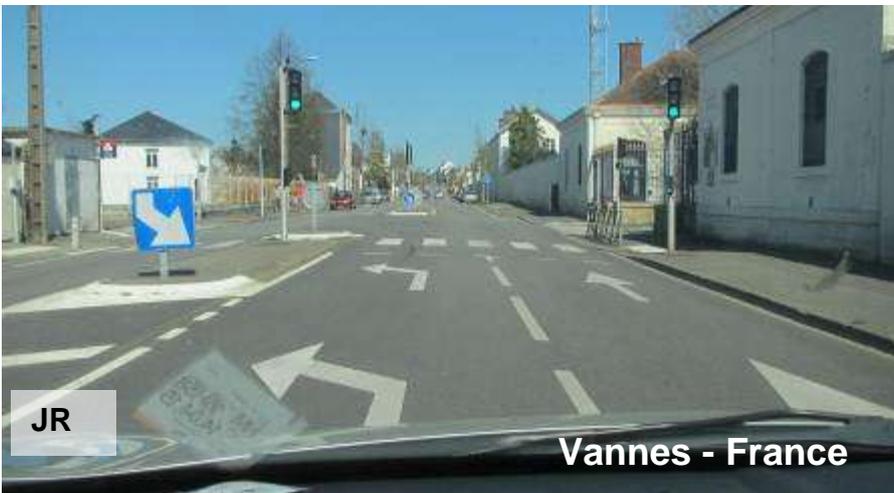
Vannes - France

Toutes les marques sur chaussée s'atténuent avec le temps et lorsque les lignes sont fines, leur perception s'affaiblit très vite

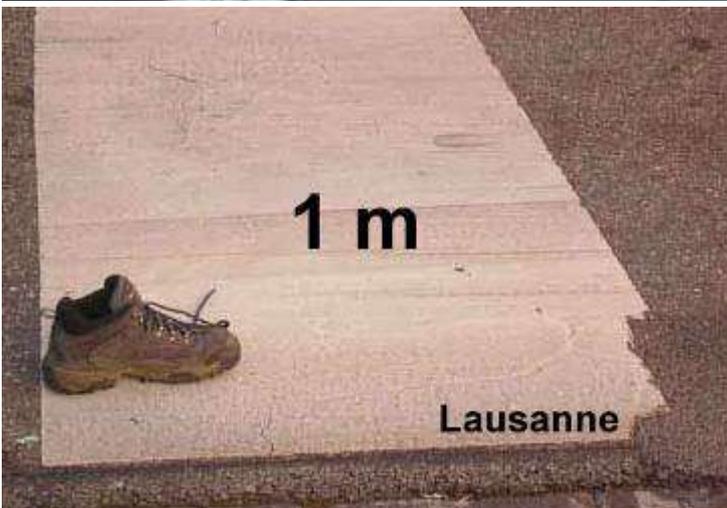
En Suisse les lignes d'arrêt devant les passages piétons sont très larges : elles peuvent atteindre 1 m comme l'exemple de cette photo.

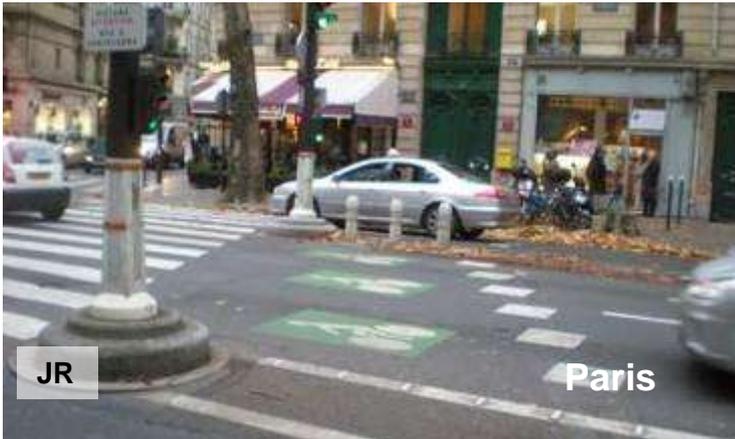
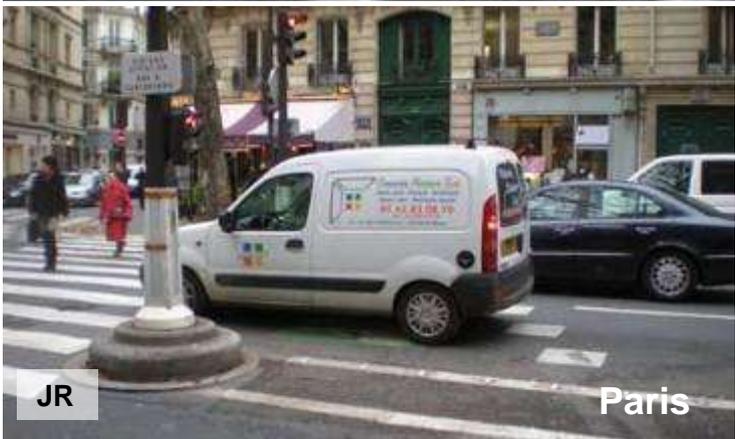
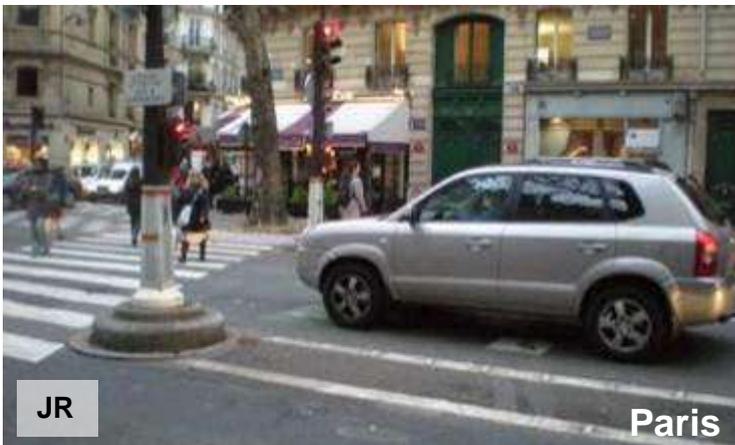
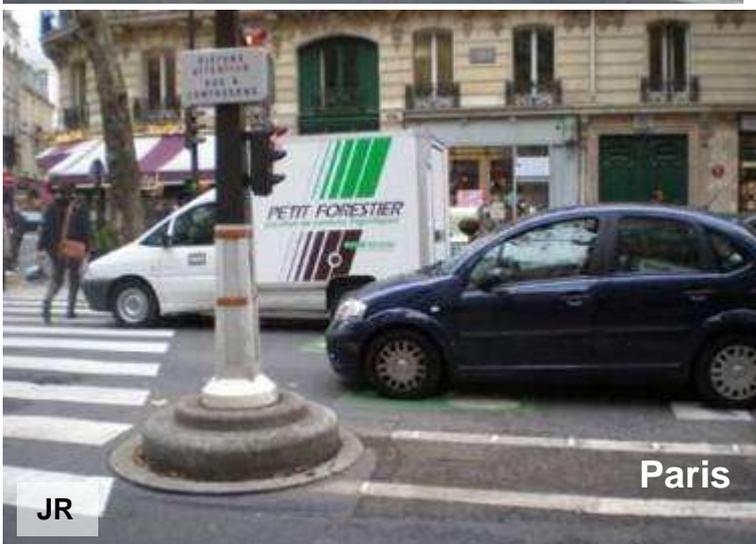
L'observation montre qu'une ligne trop discontinue (du type céder le passage 50 cm – 50 cm) n'est pas respectée par un pourcentage suffisant de conducteur.

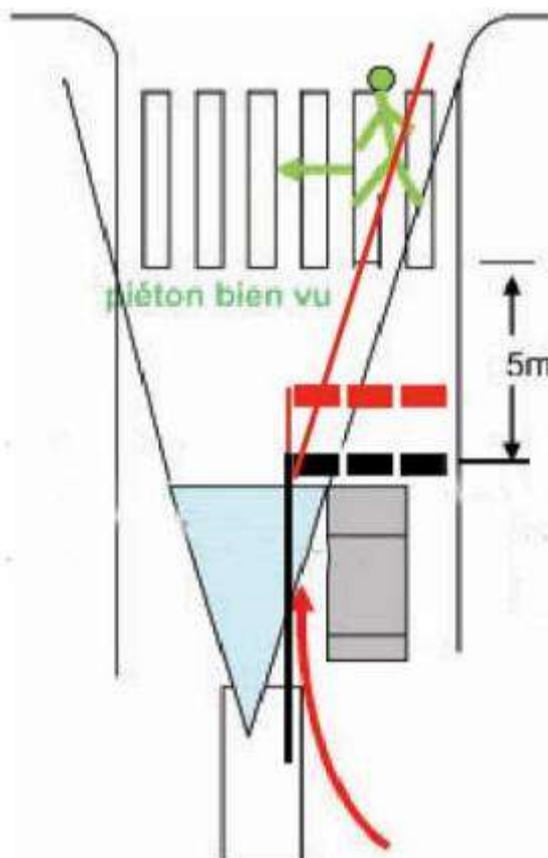
Une ligne, trop proche du passage piéton conserverait une partie du danger : le croquis montre par exemple de la ligne à 3 m au lieu de 5m (**ligne en rouge**) : certes on verrait mieux le piéton, mais pour gagner seulement 2 m on se priverait d'une bonne sécurité. L'exemple du Portugal et d'autres montre que la ligne à 5 mètres est bien respectée.

D'autre part, l'observation montre qu'une partie de conducteurs assimilent la position de leur véhicule à la position de leur corps et arrêtent leur véhicule lorsque leur corps est sur la ligne, ce qui revient à « manger », **à neutraliser le premier mètre.**

En conséquence, si la ligne est placée à 3 m, cela se traduira dans les faits, pour certains, par **3-1=2 = environ zéro**
