L'actualité nous rappelle à la réalité

Trois accidents horribles récents, un point commun : l'infrastructure

Des élargissements
exagérés, réalisés par le
passé, au détriment de
la sécurité

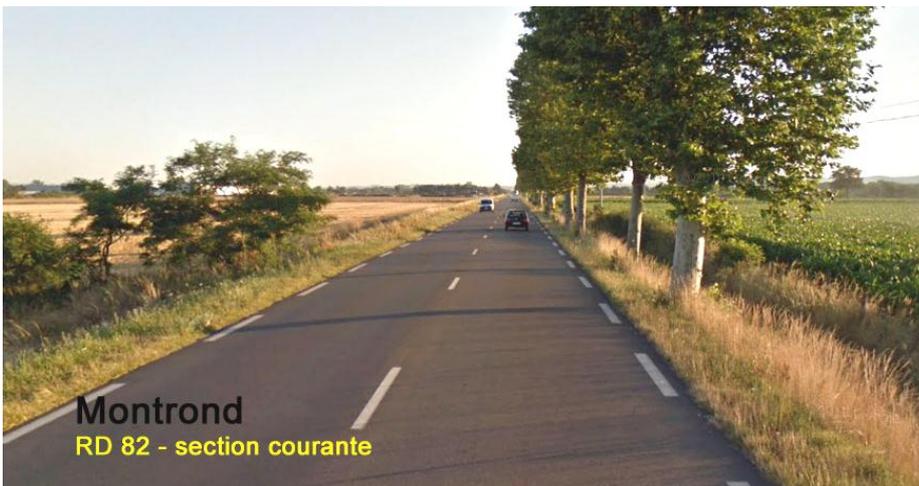
Ce sont ce qu'on appelle des "Belles routes", élargie exagérément par le passé au détriment de l'accotement devenu inexistant ni roulant, ne permettant aucune échappatoire pour éviter la collision frontale ou pour éviter l'arbre tout proche.

- à Montrond-les-Bains le 13 décembre, dans une ligne droite, **2 jeunes 17 et 19 ans tués** : leur voiture a percuté un arbre à 1 mètre de la chaussée.
- à Saint Christophe du Foc le 8 décembre, dans une ligne droite, **4 morts d'une même famille** dont la voiture percute une voiture venant en sens opposé et qui s'était déportée à gauche pour tenter un dépassement.
- à Ploudaniel - 15 novembre, **3 jeunes frères et sœur tués** : leur voiture s'est déportée à gauche et a percuté un camion venant en face qui a tenté de serrer sur sa droite pour éviter la collision mais l'absence d'accotement roulant ne le lui a pas permis.

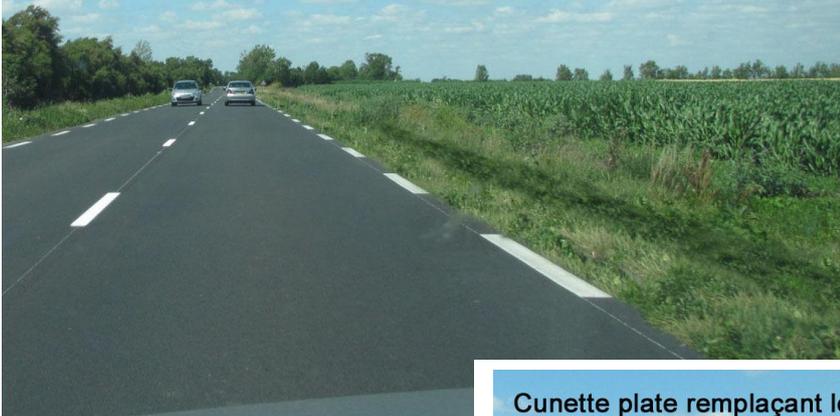
L'étroitesse de l'accotement restant après l'élargissement, et le fossé, ne permettent pas de disposer d'une largeur suffisante pour réaliser une zone de récupération stabilisée roulable

- 1^{ère} solution : **acquérir une bande de terrain**. Lorsque la sécurité le justifie, comme à Ploudaniel, où le trafic est très fort et où beaucoup d'accidents graves se sont produits, il est justifié d'acquérir officiellement une bande de terrain de quelques mètres par déclaration d'utilité public.
- 2^{ème} solution : **une cunette plate**. Remplacer le fossé par une cunette plate, ce qui fait gagner en largeur et supprime le danger du fossé. L'autre solution est de buser le fossé en lui adjoignant inférieurement une conduite drainante.

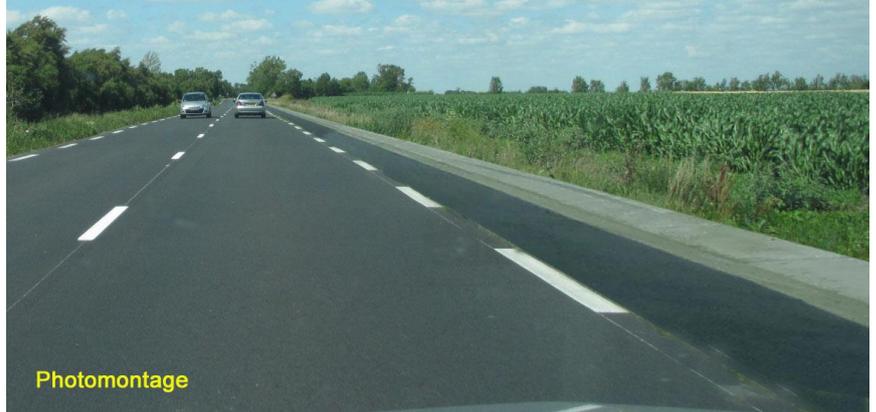
Photomontage

Cunette plate remplaçant le fossé et permettant ainsi de disposer d'une largeur suffisante pour réaliser une zone de récupération

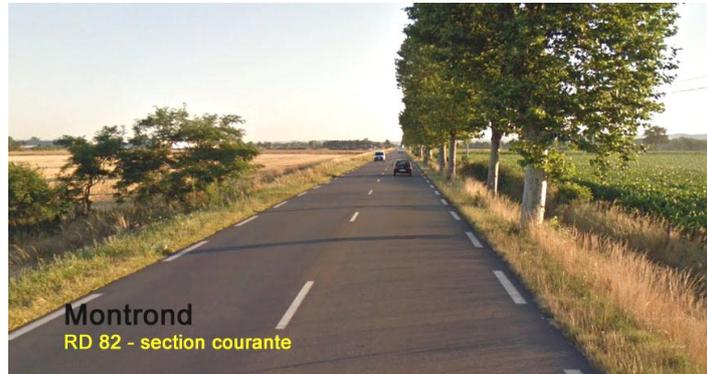
Le premier accident évoqué ci-dessus s'est produit à Montrond-les-Bains le 13 décembre, dans une ligne droite, **2 jeunes 17 et 19 ans tués** : leur voiture a percuté un arbre à 1 mètre de la chaussée. Le Guide d'Aménagement des Routes Principales demande en cas d'élargissement, d'éliminer les obstacles latéraux, dont les arbres, dans la zone de sécurité de 4 m, ce n'est pas toujours facile car l'opinion publique n'est pas favorable à un abatage des arbres proches, et la replantation à 4 mètres se heurte au refus des propriétaires de céder une bande de terrain. De même pour les poteaux d'électricité et téléphone, des libertés criminelles ont été prises par les gestionnaires d'implanter leurs poteaux proche de la chaussée, et il est difficile actuellement de les contraindre à tout reculer.

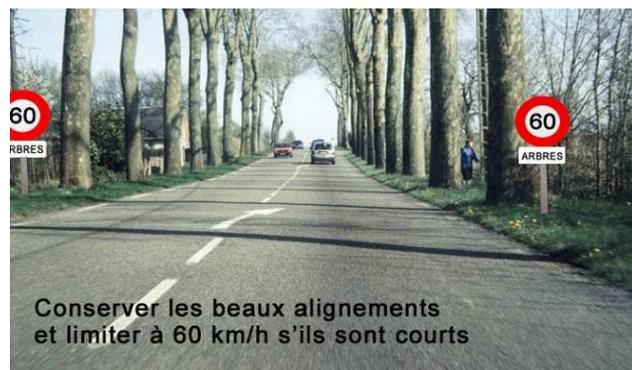
Réduire la vitesse. S'il s'agit de beaux alignements en bonne santé et trop proches, la solution est de réduire la vitesse à 60 km/h si la section est courte (1 ou 2 km).

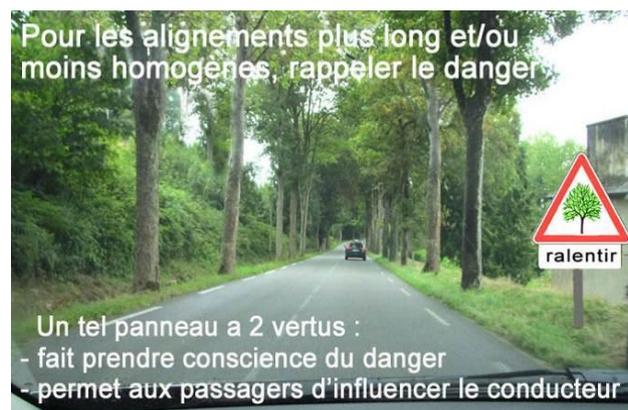
Rappeler le danger. Sur les sections plus longues, rappeler le danger par panneaux : "dessin d'un arbre, panneau ralentir" Un tel panneau a 2 vertus : il fait prendre conscience au conducteur du danger et permet aux passagers d'influencer le conducteur en leur donnant la légitimité d'intervenir : "c'est écrit !"
