Les dangers aux passages piétons

Dossier établi par Jacques ROBIN
ingénieur routier
expert en accidentologie

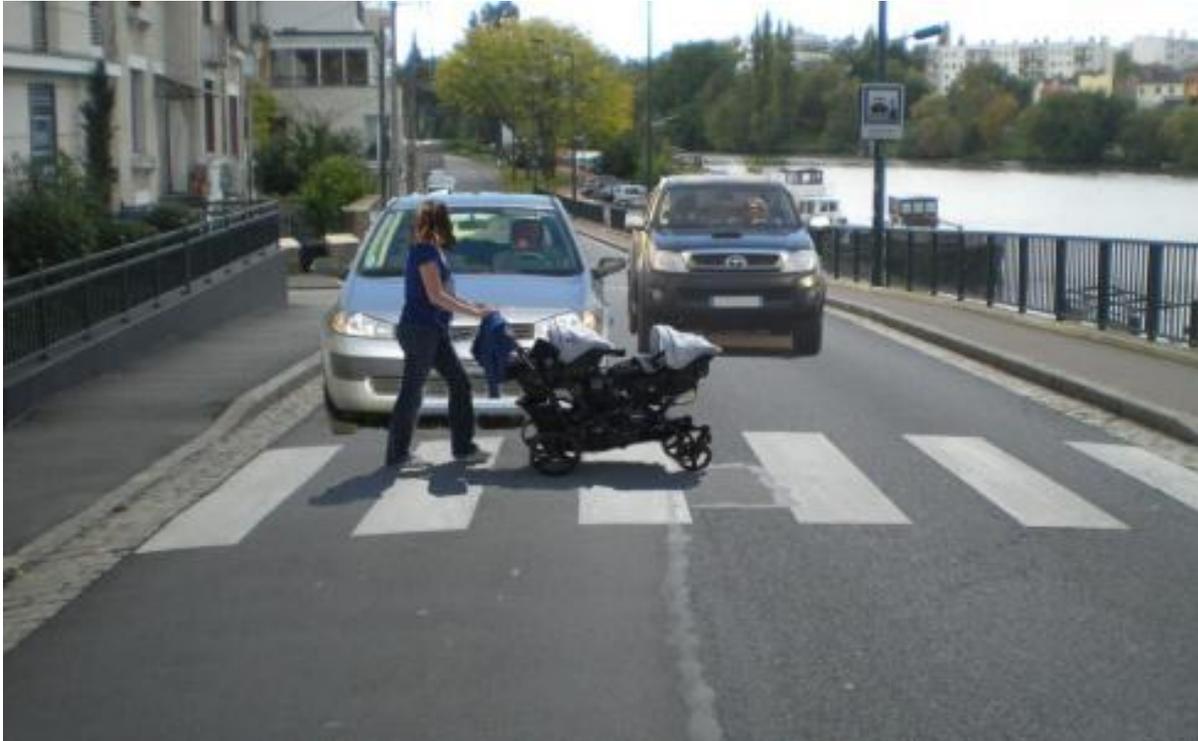
Le danger : masque créé par la première voiture

C'est par exemple l'accident mortel survenu à Strasbourg sur une voie simple. Une voiture s'arrête pour laisser traverser la rue à une mère de 23 ans s'engageant sur un passage-piéton avec sa poussette, dans laquelle étaient placés ses deux enfants (un an et deux ans).

Une deuxième voiture conduite par une femme de 20 ans, qui suivait double la première voiture arrêtée et voit trop tard devant elle le piéton et la poussette qui étaient, jusqu'au dernier moment, masqués par la première voiture. Un des enfants Oscan, a été tué dans le choc, un autre blessé.

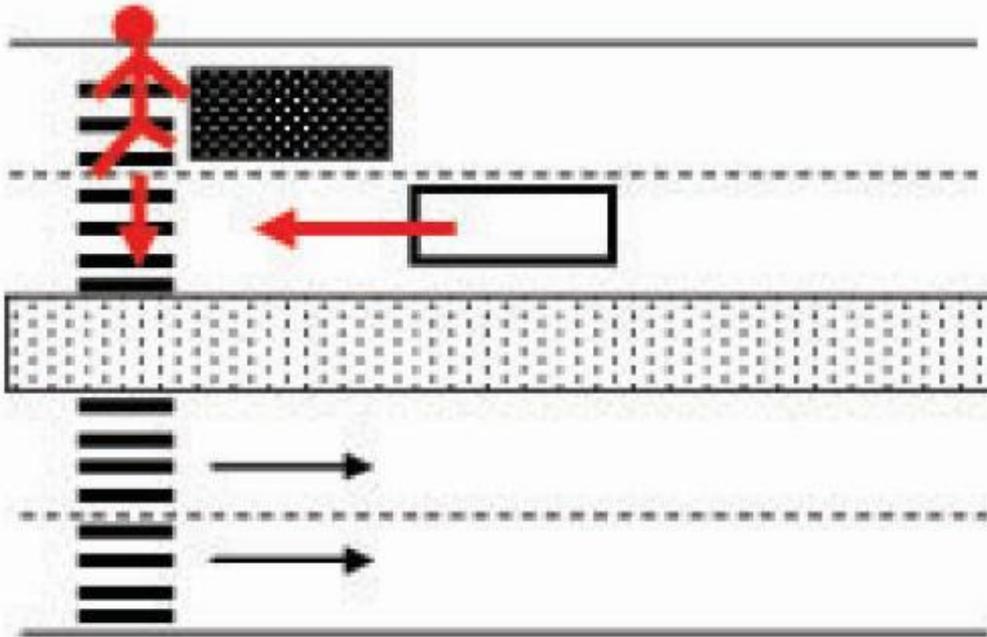
Cas d'une rue à 2x2 voies

Sur une 2x2 voies, à Châteauroux. Un groupe d'enfants a traversé une première partie du boulevard à deux fois deux voies et s'est arrêté sur le terre-plein central. Les véhicules circulant sur la file de gauche de l'autre voie ont stoppé. Laurent s'est engagé sur le passage piéton. Sa petite taille l'a empêché de voir arriver une voiture qui roulait à vive allure sur la file de droite, ni au conducteur de voir Laurent. Le choc a été terrible. Projeté à 16 mètres du point d'impact, Laurent restera trois jours entre la vie et la mort. Il s'éteindra sans avoir repris connaissance,

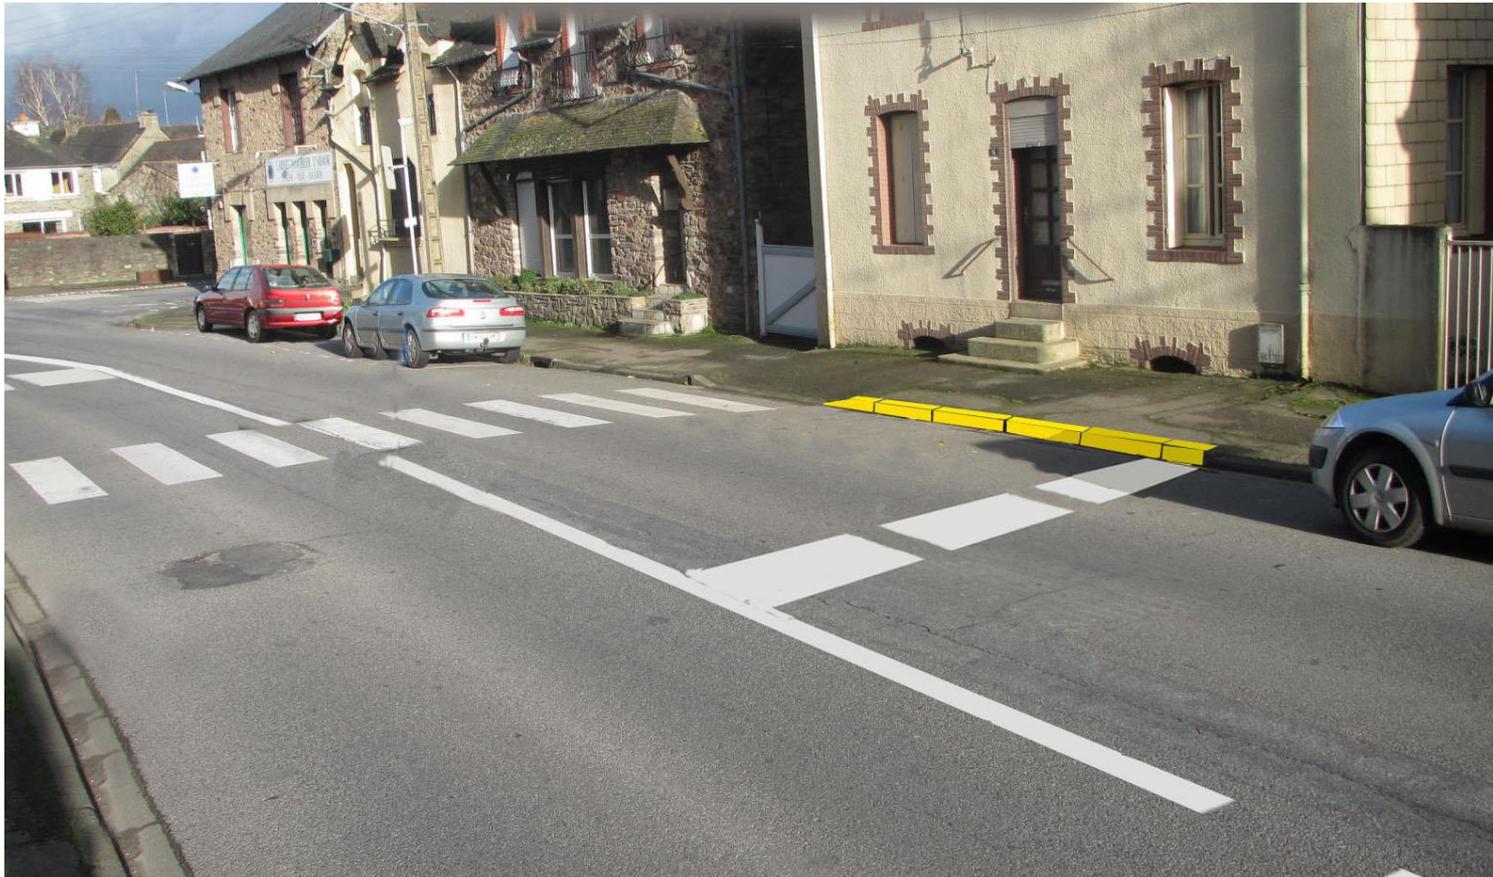
La ligne d'arrêt la plus satisfaisante compte tenu des diverses contraintes et des divers dangers

Caractéristiques:

- ligne semi-continue composée de traits de 80 cm à 1 m (pour s'adapter à la largeur de chaque rue) espacés de 15 cm
- largeur de la ligne : de 40 à 50 cm
- ligne située à 5 mètres (pas moins) afin d'obtenir une visibilité suffisante.

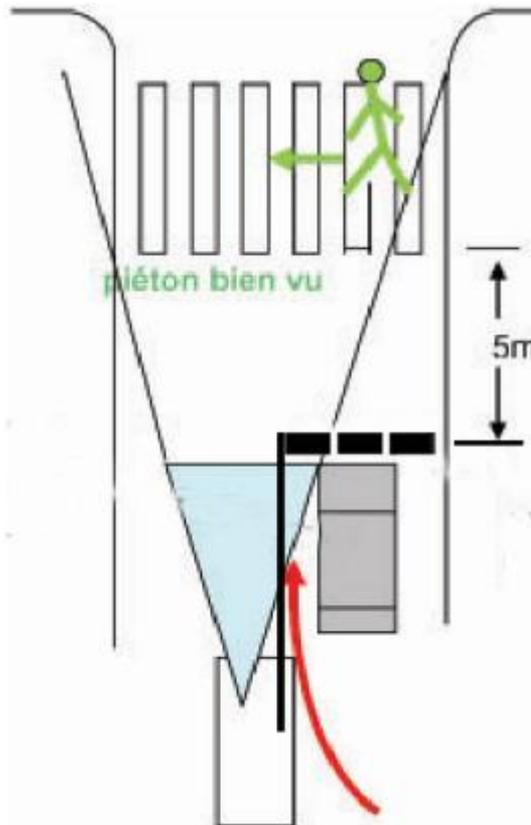
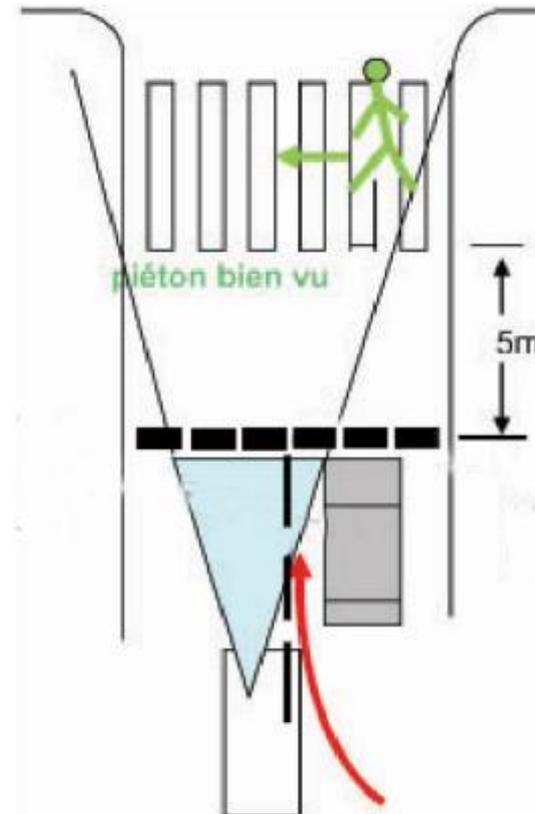
- ligne située à 5 m
- largeur entre 40 et 50 cm
- traits de 80 cm à 1 m espacés de 15 cm

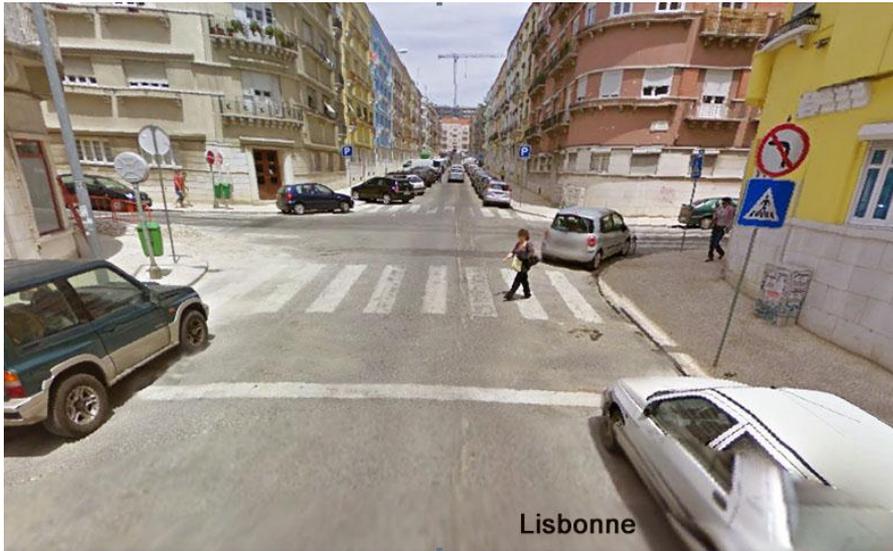
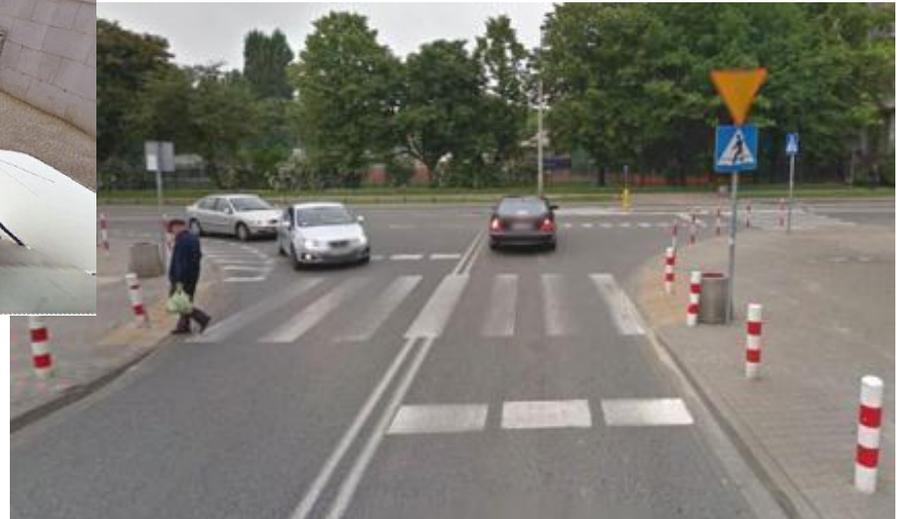
La ligne semi-continue se rapproche :

- de la ligne continue utilisée au Portugal, en Slovénie (etc.)
et dans d'autres pays du monde (Brésil, Chine Japon, etc.)
- de la ligne discontinue utilisée en Pologne, en Croatie

Lisbonne

Portugal

Pologne

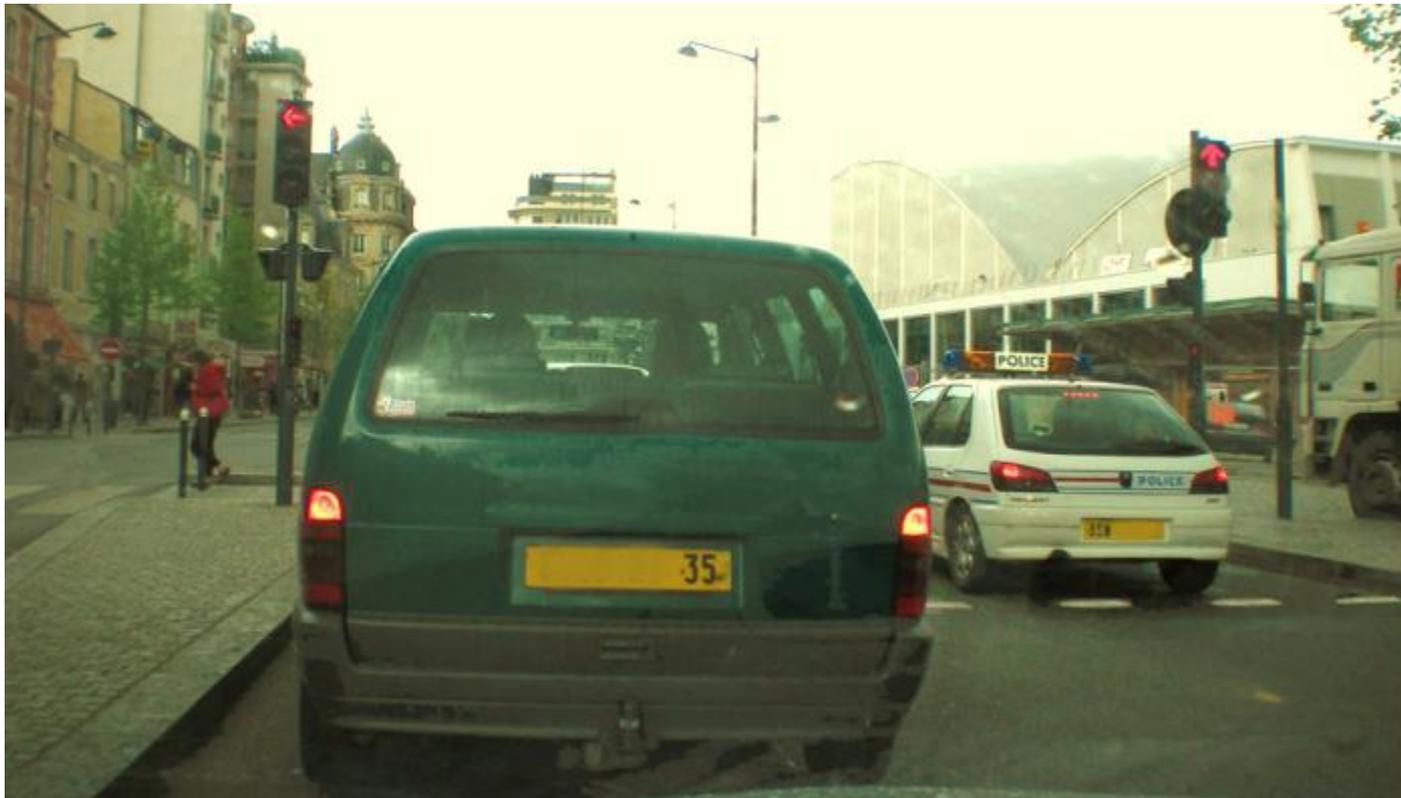
1er écueil à éviter : une ligne trop fine

Vue de loin (10 m) une ligne de largeur trop fine (20 ou 30 cm) est perçue en perspective comme une largeur de 5 cm et l'observation montre qu'elle n'est pas respectée par un pourcentage suffisant d'usagers (même par exemple ici par une voiture de police).

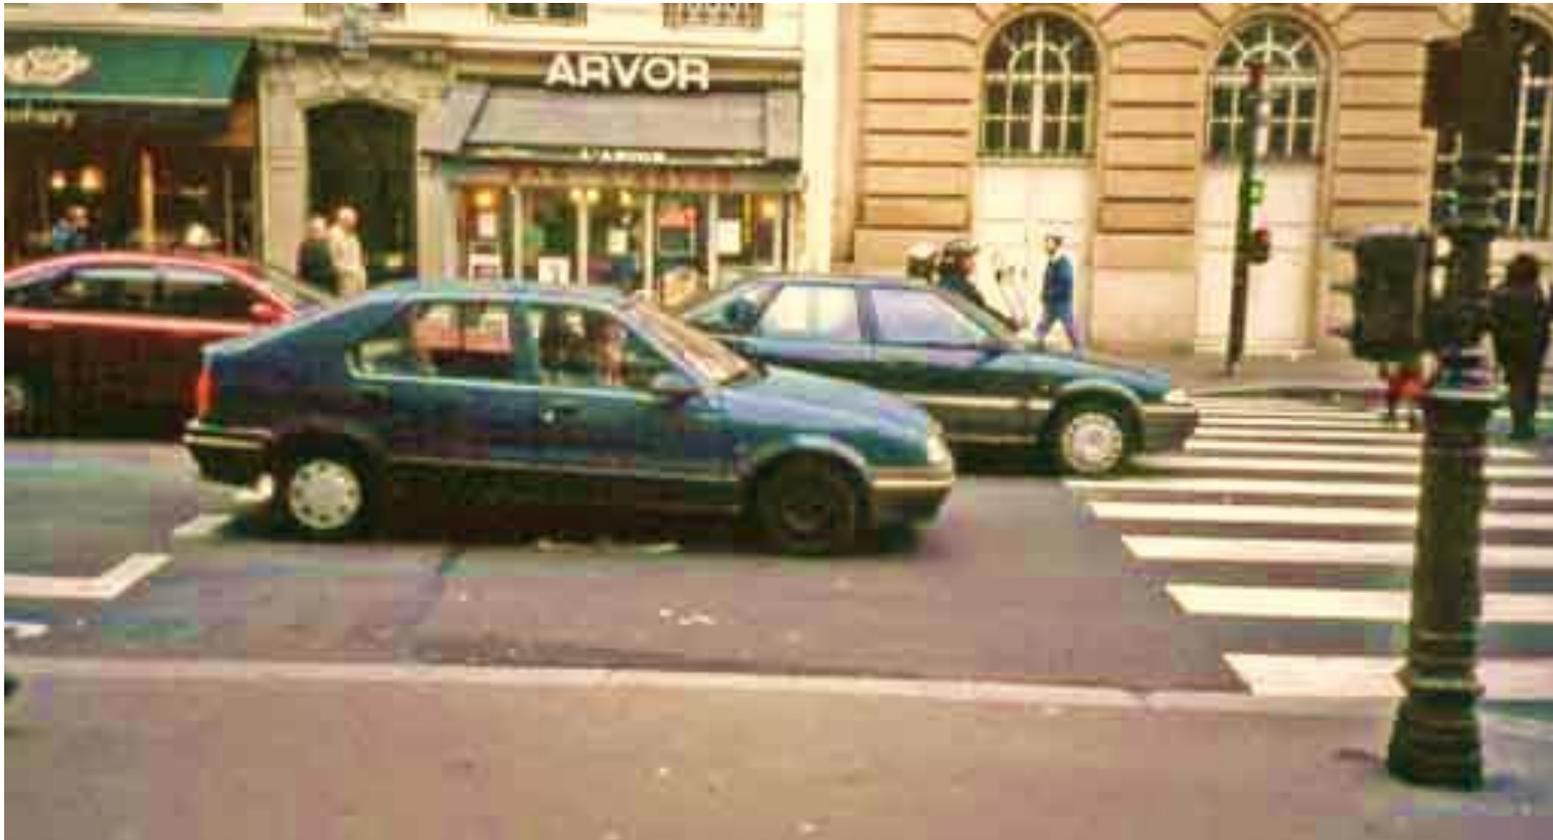
1er écueil à éviter : une ligne trop fine

Vue de loin (10 m) une ligne de largeur trop fine (20 ou 30 cm) est perçue en perspective comme une largeur de 5 cm et l'observation montre qu'elle n'est pas respectée par un pourcentage suffisant d'usagers.

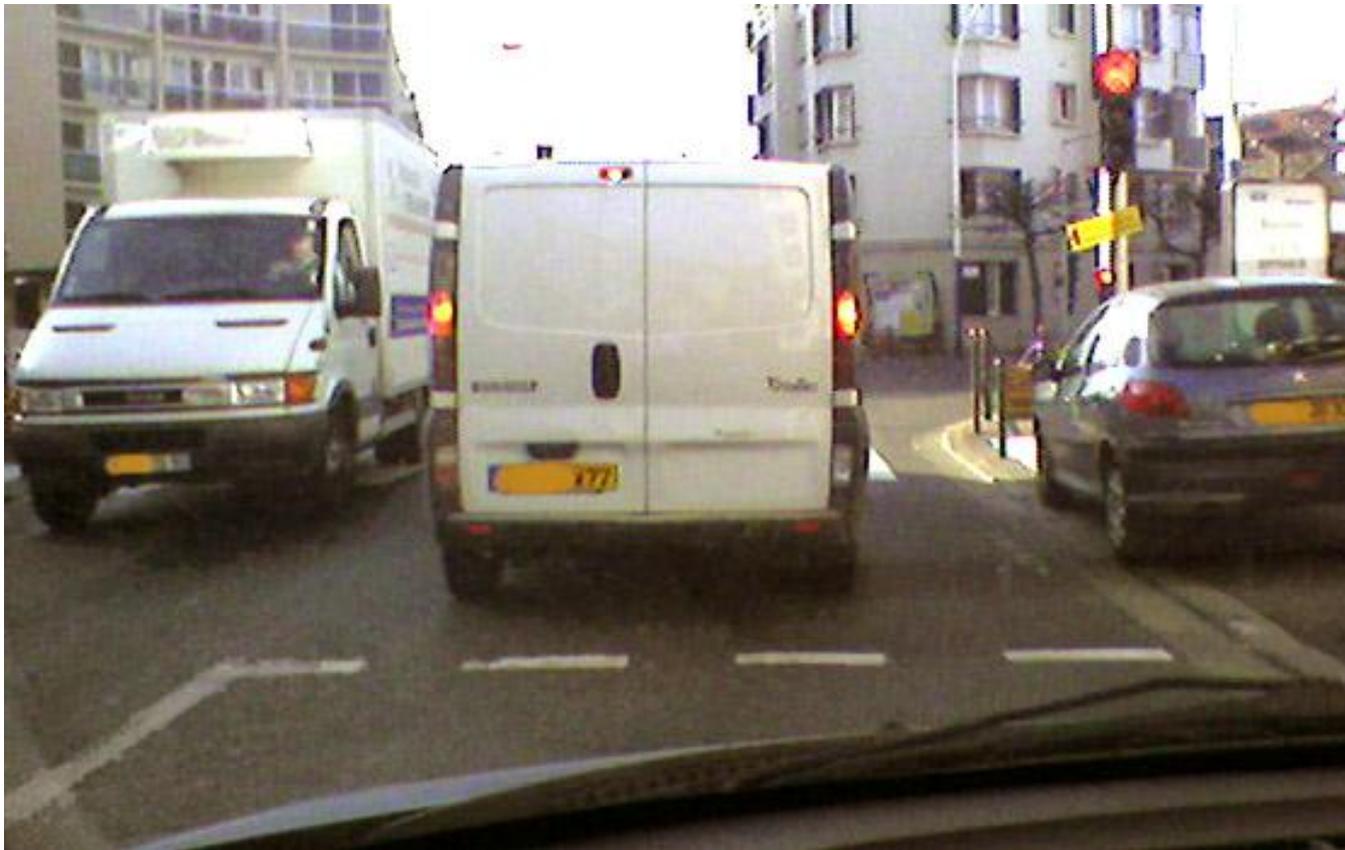
1er écueil à éviter : une ligne trop fine

Vue de loin (10 m) une ligne de largeur trop fine (20 ou 30 cm) est perçue en perspective comme une largeur de 5 cm et l'observation montre qu'elle n'est pas respectée par un pourcentage suffisant d'usagers.

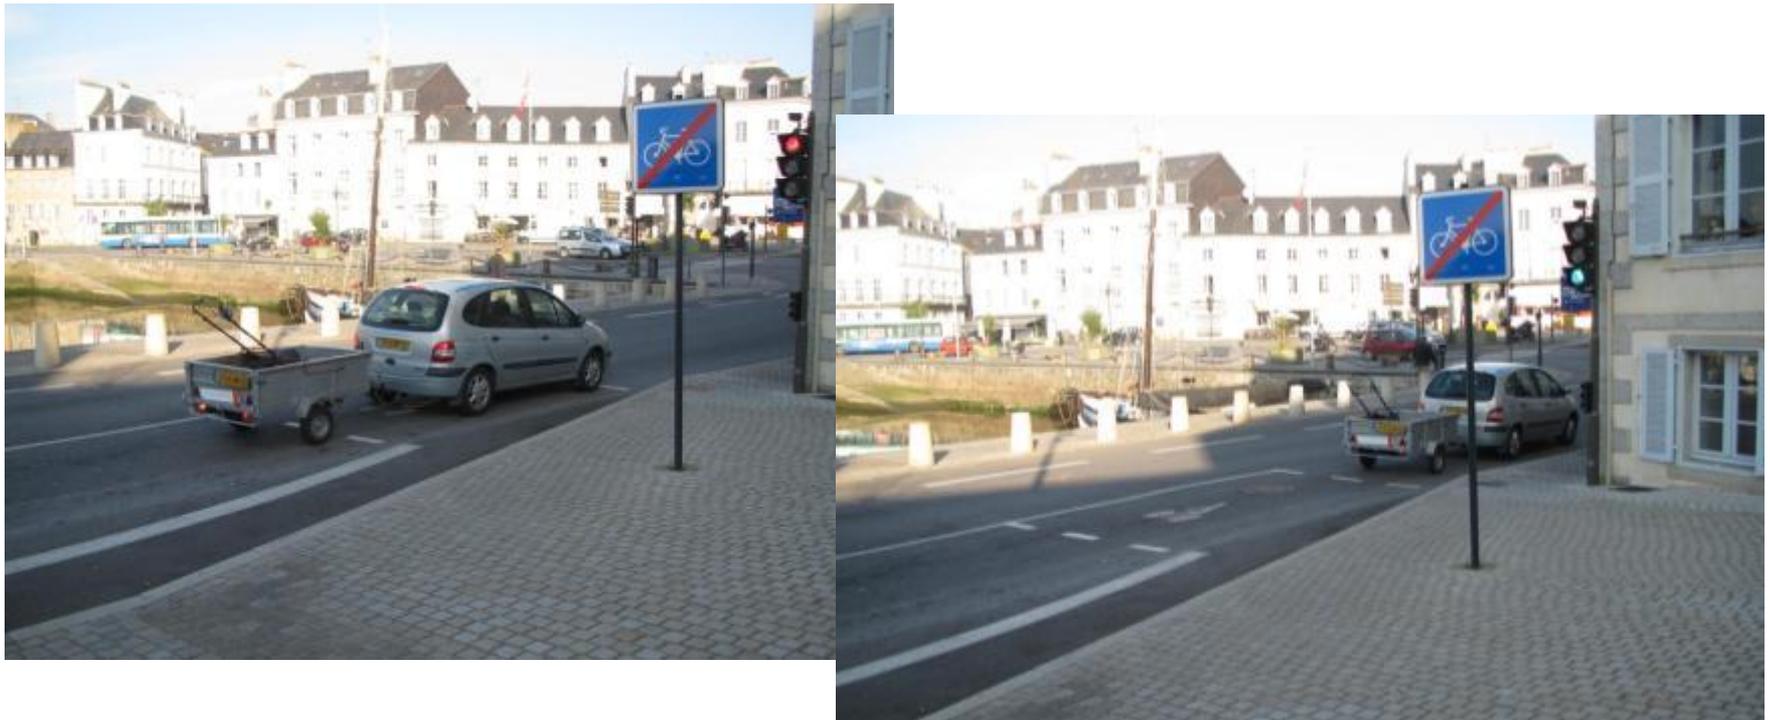
1er écueil à éviter : une ligne trop fine

Vue de loin (10 m) une ligne de largeur trop fine (20 ou 30 cm) est perçue en perspective comme une largeur de 5 cm et l'observation montre qu'elle n'est pas respectée par un pourcentage suffisant d'utilisateurs.

Pour être bien perçue, la largeur souhaitable est 40 à 50 cm.

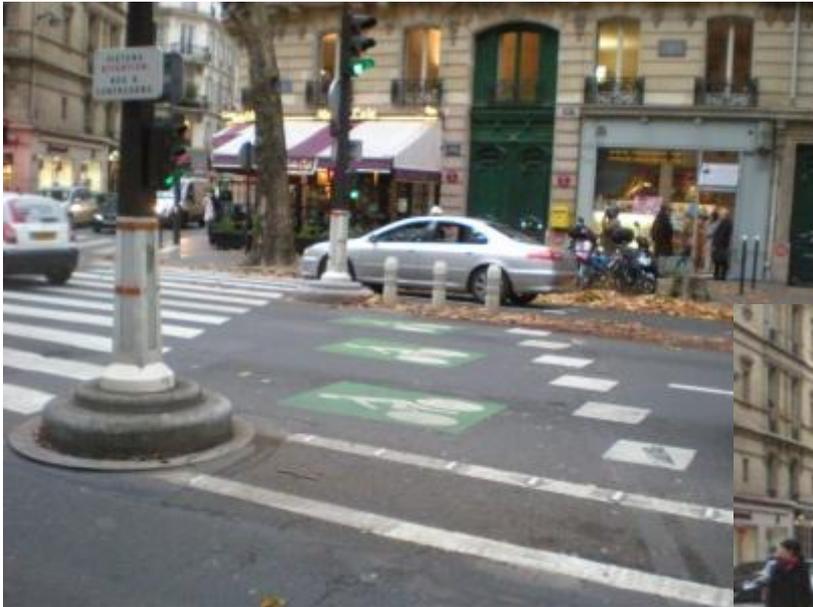
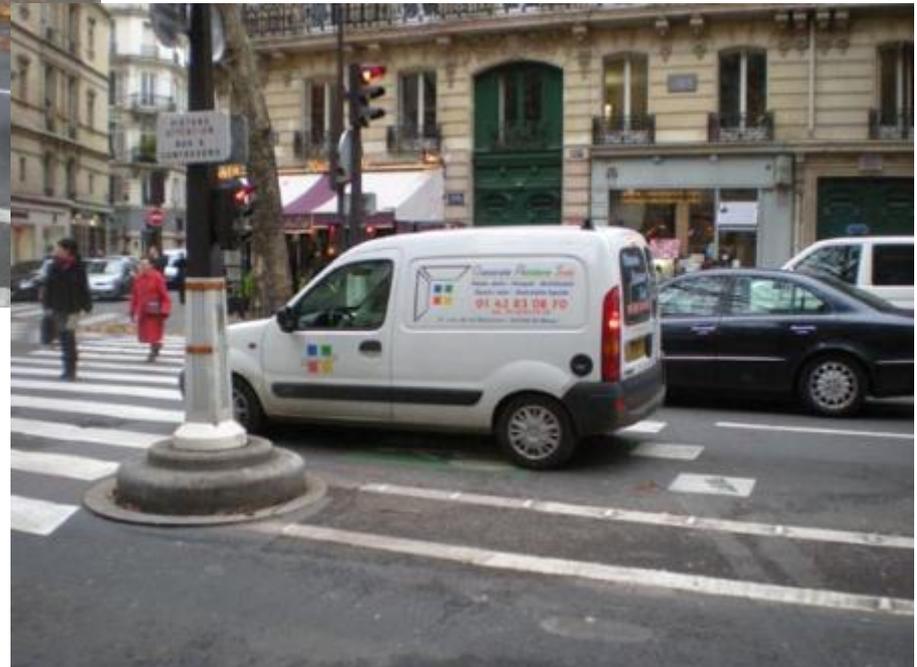
2^{ème} écueil à éviter : une ligne trop discontinue (du type céder le passage 50 cm – 50 cm)

Elle n'est pas suffisamment respectée

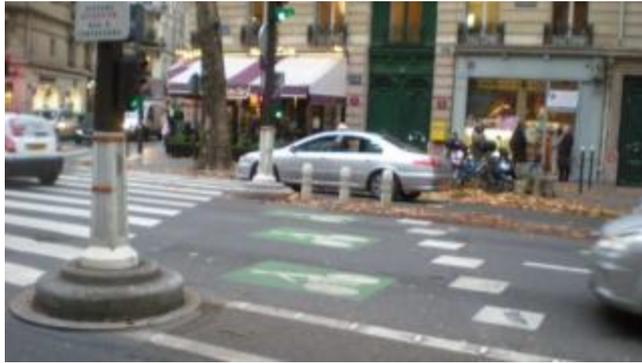
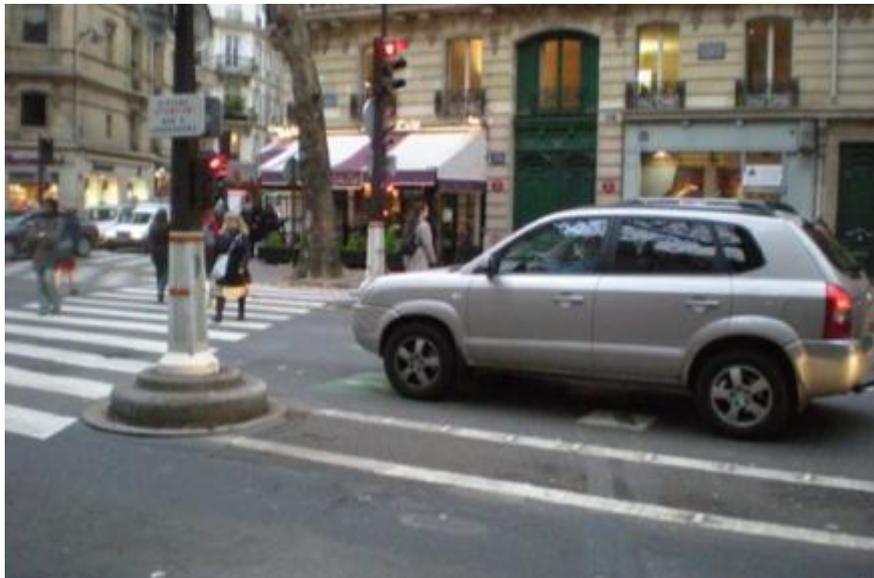
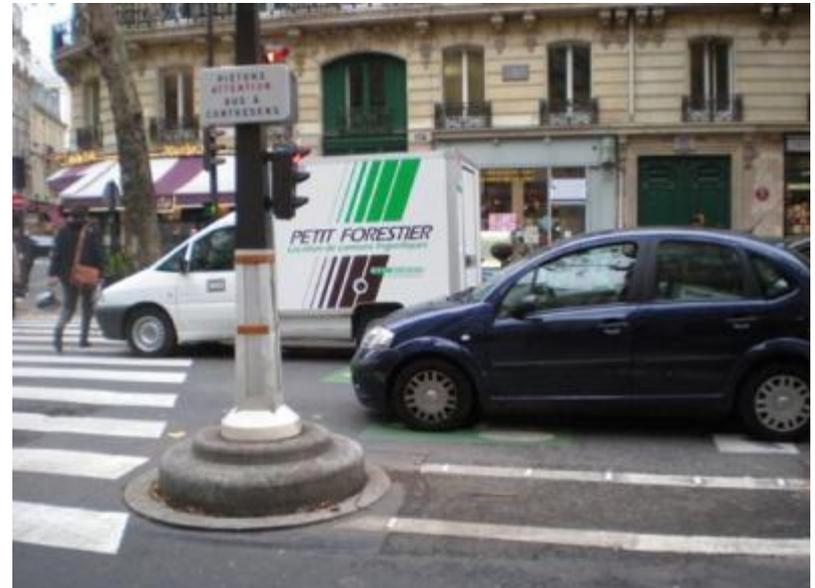
2^{ème} écueil à éviter : une ligne trop discontinue (du type cédez le passage 50 cm – 50 cm)

Elle n'est pas suffisamment respectée

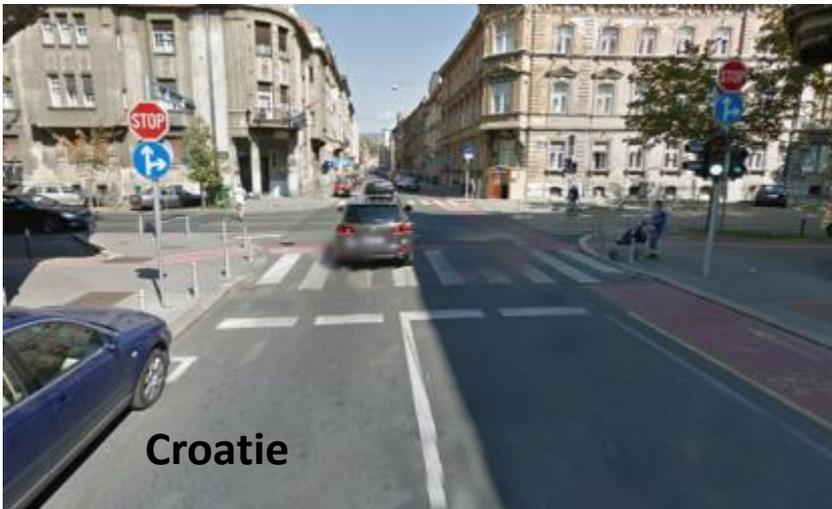
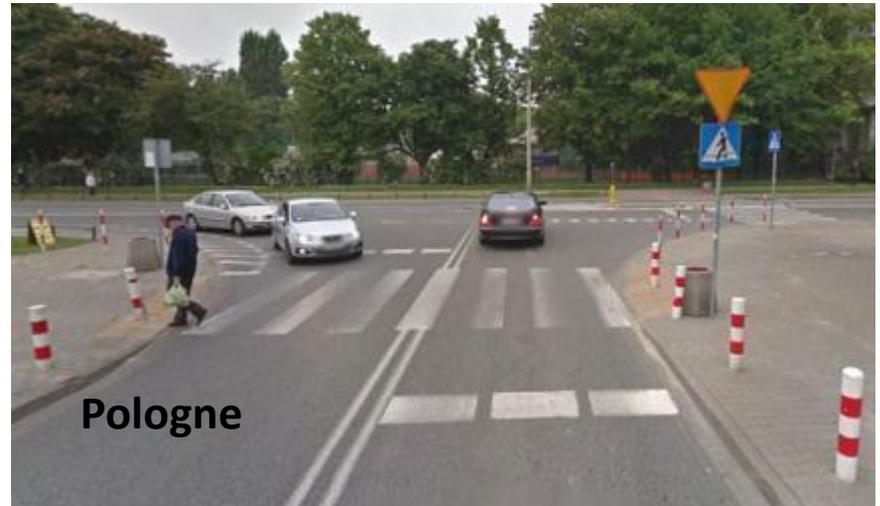
2^{ème} écueil à éviter : une ligne trop discontinue (du type cédez le passage 50 cm – 50 cm)

Pour que la ligne soit suffisamment respectée, elle doit se rapprocher de l'aspect d'une ligne continue.

**La meilleure solution à proposer est donc :
la ligne semi-continue (exemples en Pologne et en Croatie),**

Le module qui donnerait la meilleure satisfaction serait des traits de 80 cm à 1 m selon la largeur des rues, séparés de 15 cm.

Un espacement trop important (plus de 15 cm) ne donnerait pas suffisamment l'aspect « semi-continu »

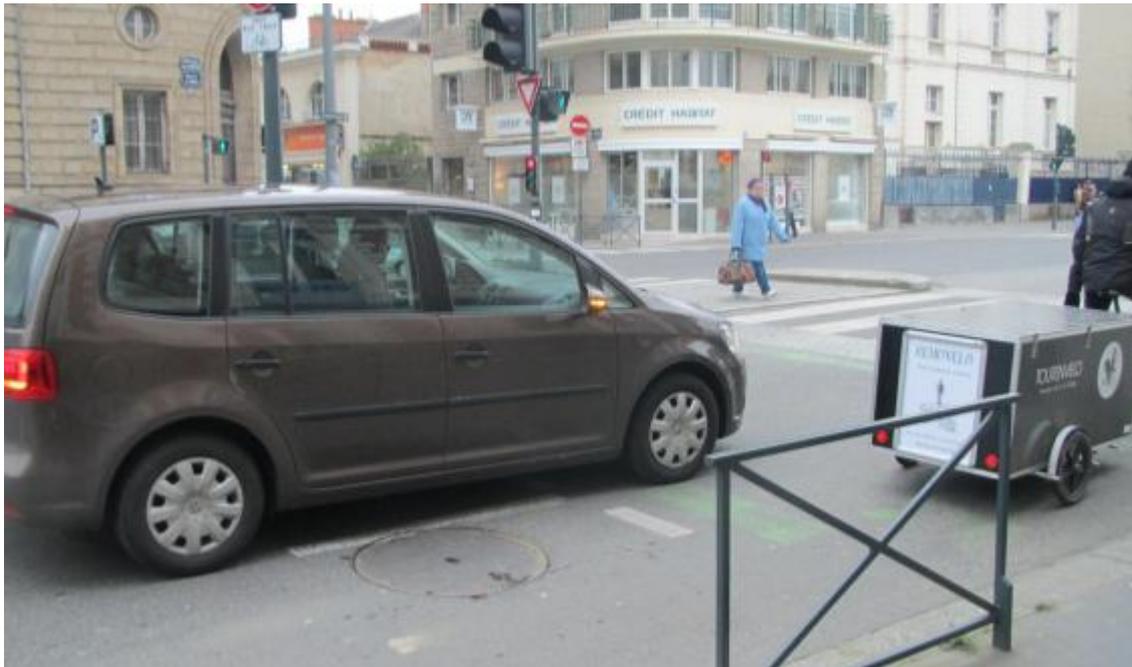
3^{ème} écueil à éviter : une ligne trop proche du passage piéton

L'observation montre qu'une partie de conducteurs assimilent la position de leur véhicule à la position de leur corps et arrêtent leur véhicule lorsque leur corps est sur la ligne, ce qui revient à « manger », à neutraliser le premier mètre,

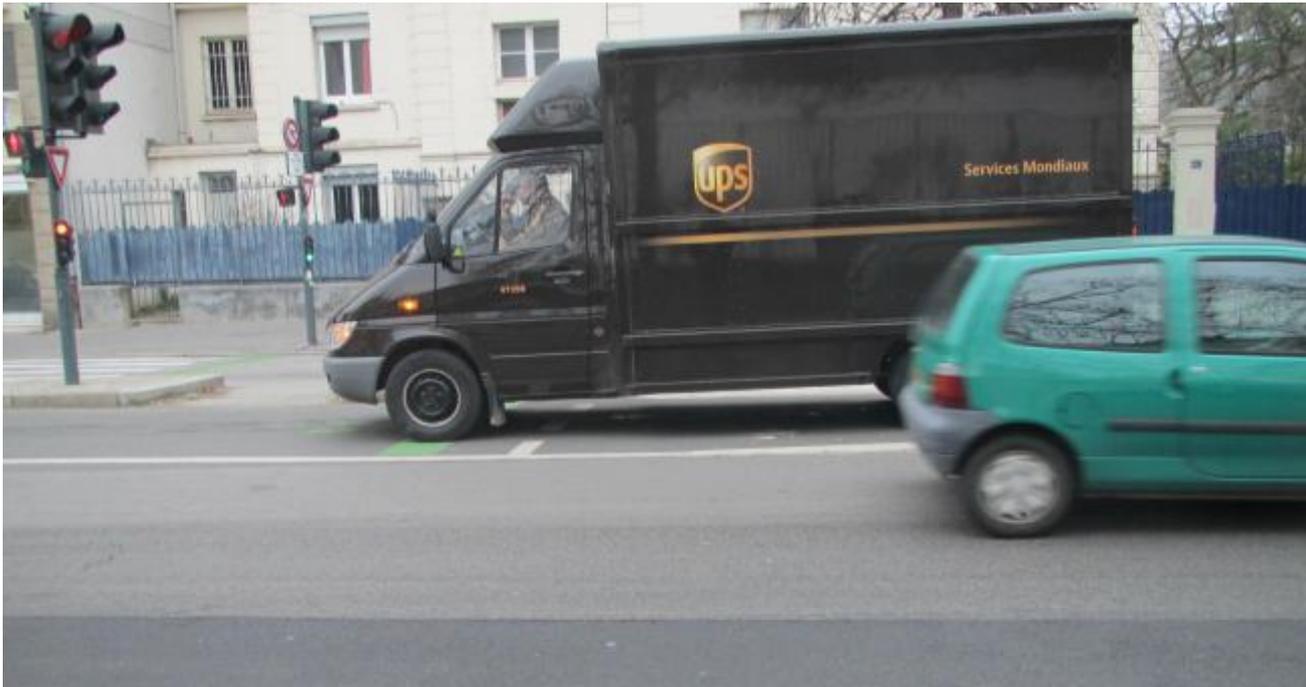
3^{ème} écueil à éviter : une ligne trop proche du passage piéton

L'observation montre qu'une partie de conducteurs assimilent la position de leur véhicule à la position de leur corps et arrêtent leur véhicule lorsque leur corps est sur la ligne, ce qui revient à « manger », à neutraliser le premier mètre,

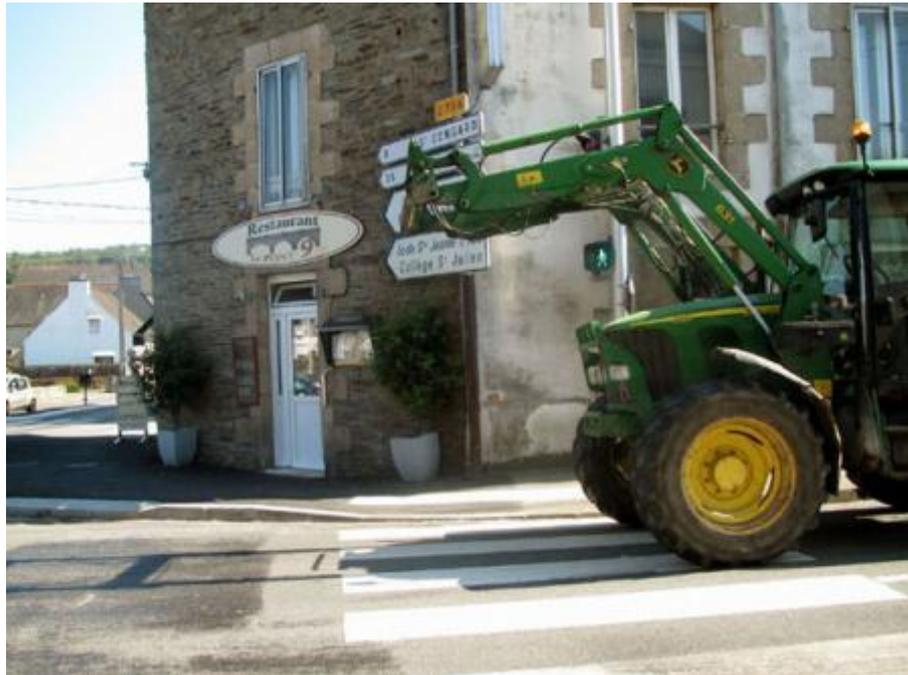
3^{ème} écueil à éviter : une ligne trop proche du passage piéton

L'observation montre qu'une partie de conducteurs assimilent la position de leur véhicule à la position de leur corps et arrêtent leur véhicule lorsque leur corps est sur le passage piéton ou sur la ligne, ce qui revient à « manger » à neutraliser le premier mètre

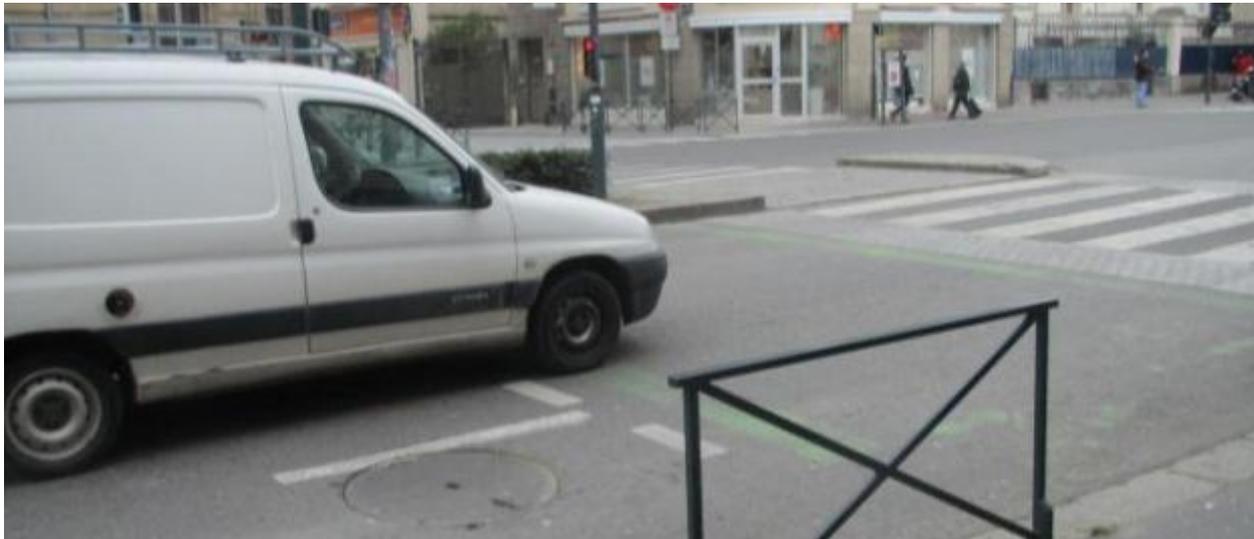
3^{ème} écueil à éviter : une ligne trop proche du passage piéton

L'observation montre **qu'une partie** (1 sur 3) de conducteurs assimilent la position de leur véhicule à la position de leur corps et arrêtent leur véhicule lorsque leur corps est sur la ligne, ce qui revient à « manger », à **neutraliser le premier mètre.**

En conséquence, si la ligne est placée à 3 m, cela se traduira dans les faits, pour certains, par **3-1=2 = environ zéro**

Or une disposition qui n'est respectée que par 2/3 des automobilistes ne répond pas au qualificatif « sécurité »

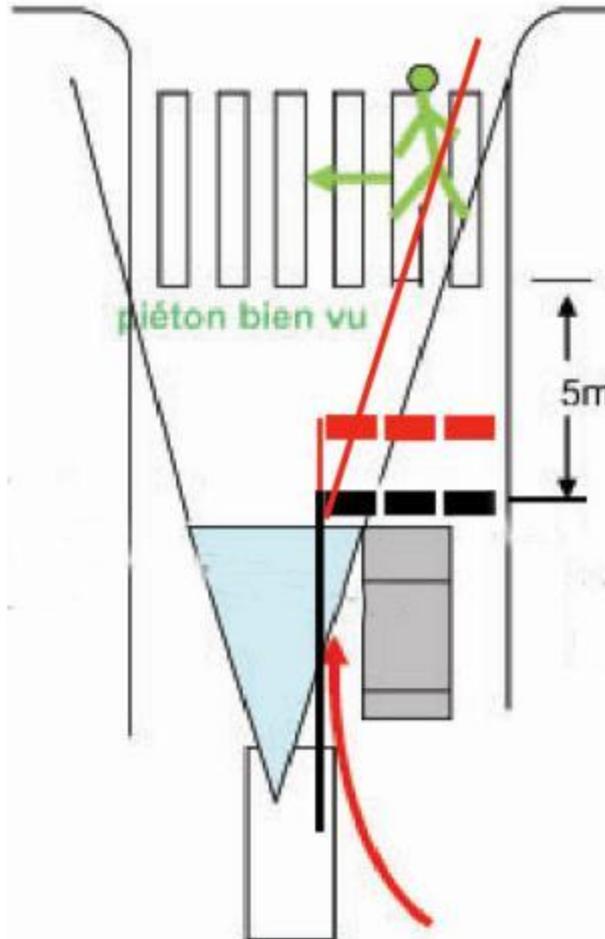
3^{ème} écueil à éviter : une ligne trop proche du passage piéton : retenir 5 m

Une telle ligne, trop proche du passage piéton conserverait une partie du danger: le croquis montre par exemple la ligne à 3 m au lieu de 5m (ligne en rouge) : certes on verrait mieux le piéton, mais pour gagner seulement 2 m on se priverait d'une bonne sécurité. L'exemple du Portugal et d'autres montre que la ligne est largement à 5 mètres

D'autre part, 5 m correspond aussi à la distance pour laquelle il sera interdit de stationner avant les passages piétons (mesure N° 9 des 26 mesures de M. Cazeneuve)

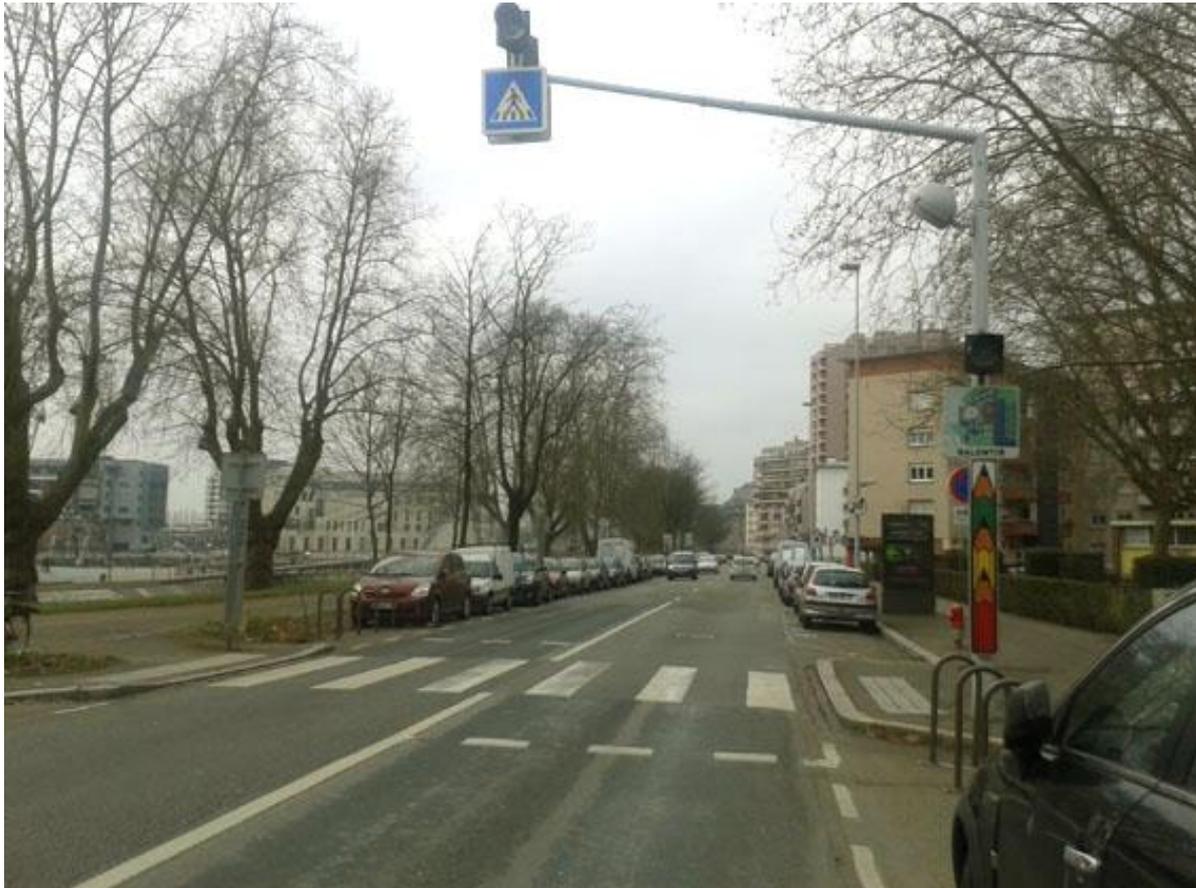
Dans l'expérimentation de Strasbourg, les 3 écueils, décrits ci avant, se révèlent : trait trop discontinue, un peu trop minces, et trop près du passage piéton

Dans l'expérimentation de Strasbourg, les 3 écueils, décrits ci avant, se révèlent : trait trop discontinu, un peu trop minces, et trop près du passage piéton, L'observation montre qu'effectivement les voitures qui s'arrêtent , s'arrêtent plus loin du passage piéton que s'il n'y avait pas de ligne, mais :

1 - selon l'heure, selon la détermination moins ou plus marquée du piéton une partie des conductrices ne s'arrêtent pas

2 – une partie des conductrices s'arrêtent, en fait, lorsque leur corps est au niveau de la ligne, c'est-à-dire **à 2 m du passage piéton** ($3-1=2$) ce qui est insuffisant pour alors qu'avec un éloignement de 5 m, dans un tel cas, **il resterait 4 m**

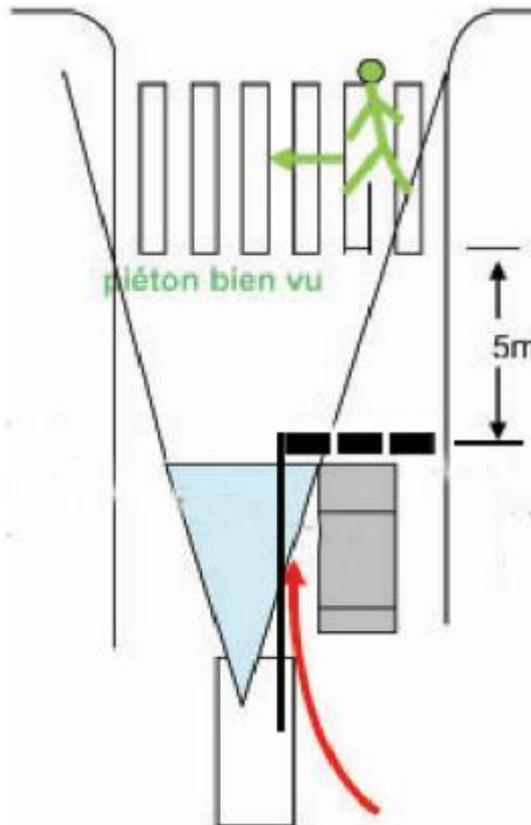
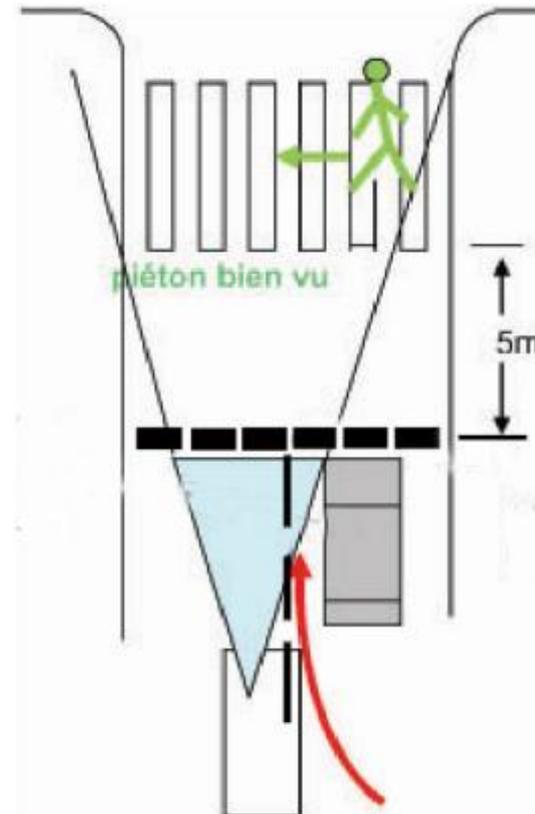
Solution évitant les 3 écueils

(ligne trop fine, trop discontinue, trop proche)

et résolvant les 3 dangers

(visibilité, hésitation, angle mort) :

- **ligne située à 5 m**
- **largeur entre 40 et 50 cm**
- **traits de 80 cm à 1 m espacés de 15 cm**

- ligne située à 5 m
- largeur entre 40 et 50 cm
- traits de 80 cm à 1 m espacés de 15 cm
