La **trop faible largeur (15 cm)** prévues pour la ligne d'effet des passages piétons définie par l'arrêté du 12 décembre 2018 la rendra **insuffisamment visible** et insuffisamment incitative pour la fonction de protection du piéton qui lui est attribuée, il faut une largeur de 50 cm.

Il faut maintenant modifier l'arrêté

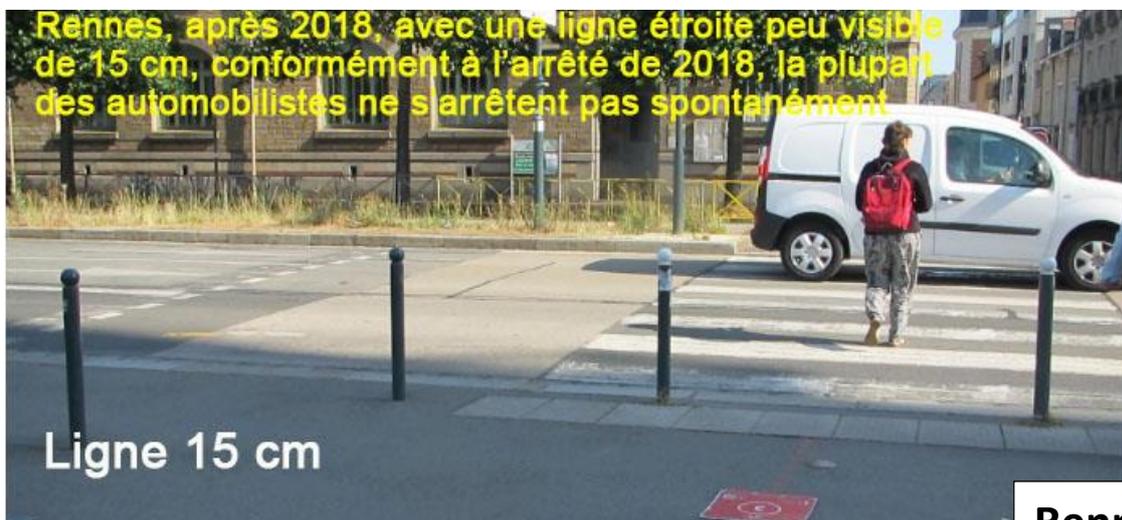
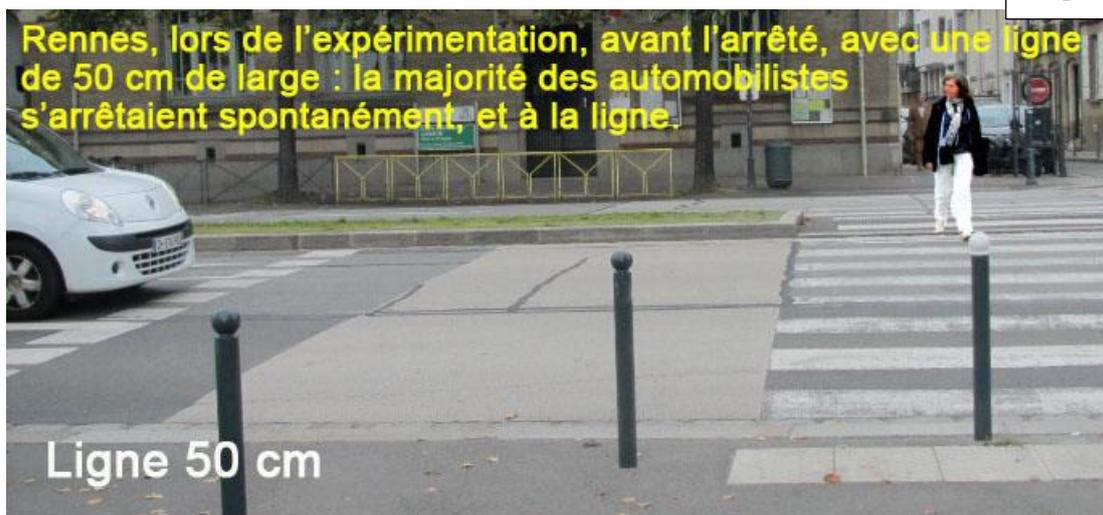
1 – Avec une ligne de 15 cm, un trop grand nombre d'automobilistes ne s'arrêteront pas. La ligne de 15 cm n'est pas suffisamment incitative et beaucoup de conducteurs ne respecteront pas leur devoir "de céder le passage aux piétons qui s'engagent ou ont un **comportement** manifestant leur intention de le faire", **ils passeront sans s'arrêter**. Déjà l'observation montre à Rennes, à l'endroit où l'expérimentation avait été faite, que très peu d'automobilistes s'arrêtent spontanément depuis que la ligne a été nouvellement mise aux normes de l'arrêté (15 cm) : ils passent. (photo)

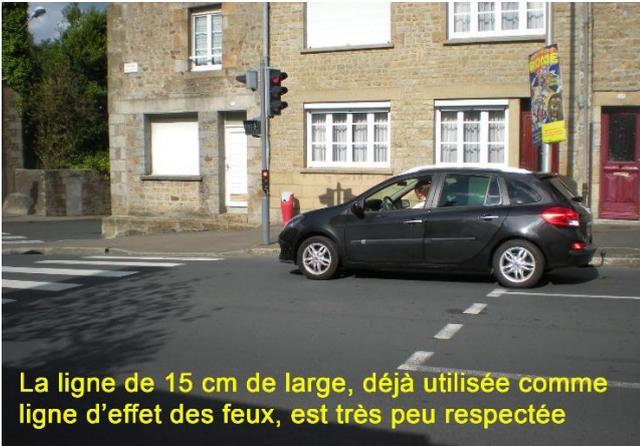
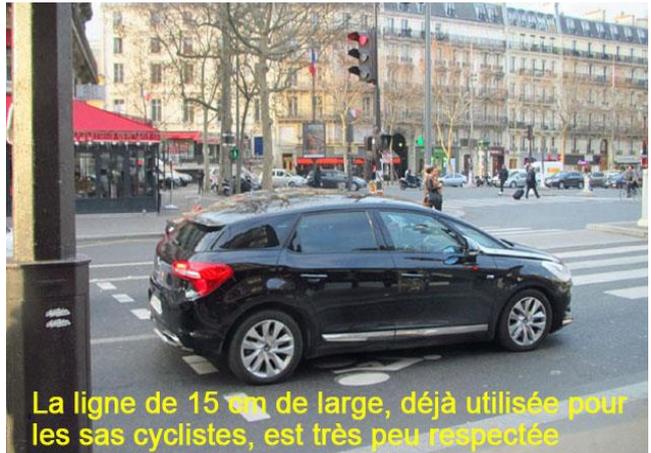
Une telle ligne étroite de 15 cm est déjà pratiquée pour d'autres besoins, elle est très peu respectée, par exemple pour lignes d'effet des feux (photo de gauche) et pour les sas cyclistes (photo de droite et plusieurs autres exemples sur le lien : [ligne sas non respectée](#)).

3^{ème} insuffisance sécuritaire : déjà il est constaté qu'une telle ligne n'est pas assez incitative pour s'y arrêter : elle n'est pas respectée aux endroits où elle est déjà pratiquée en France.

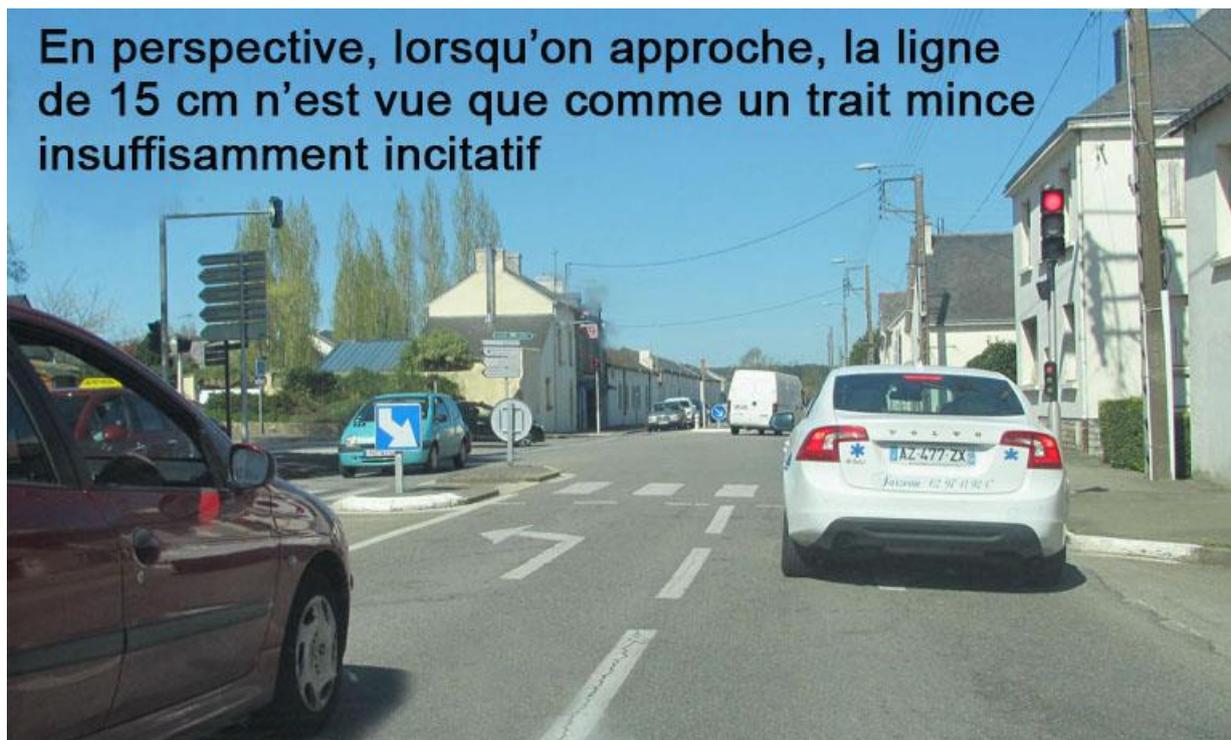
La ligne de 15 cm de large n'est pas assez visible car lorsque la voiture est en approche, à une quinzaine de mètres, elle est vue comme un trait mince insuffisamment incitatif. (photo ci-dessous)

4^{ème} insuffisance sécuritaire : la ligne de 15 cm est vue, en perspective, comme un filet très mince.

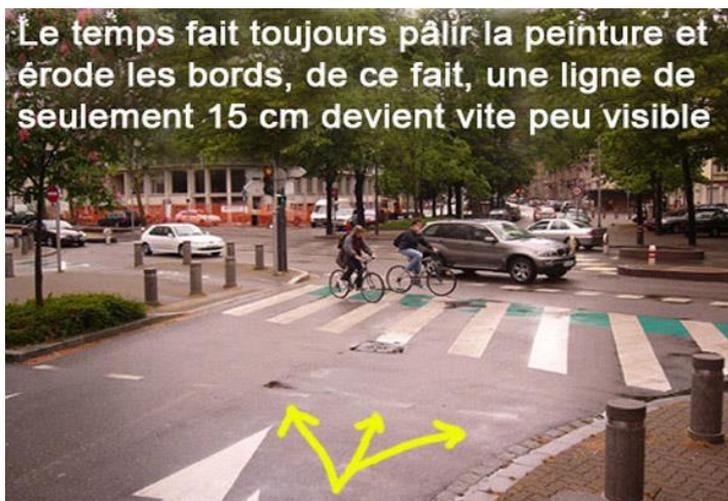
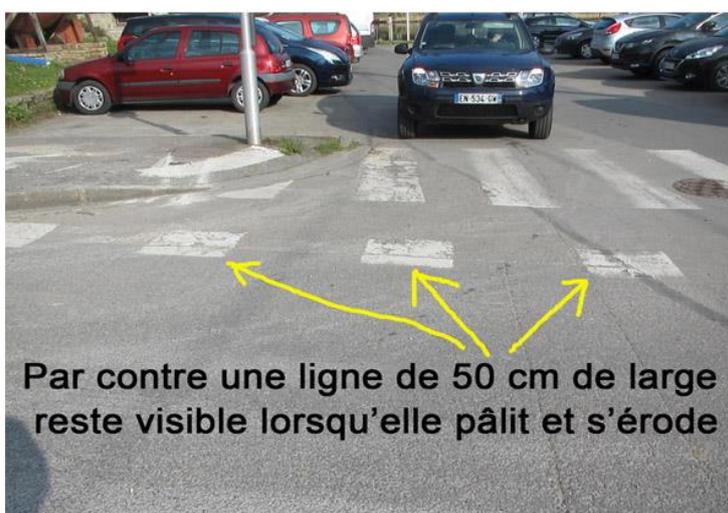
5^{ème} insuffisance sécuritaire : l'effacement avec le temps. Un autre inconvénient d'une telle ligne trop mince T'5 de 15 cm est qu'avec le temps, au bout de quelques mois, le trait pâlit et s'érode sur les bords le rendant encore moins visible, alors qu'un trait T5 de 50 cm continue de se voir, même s'il est pâli et érodé sur les bords.

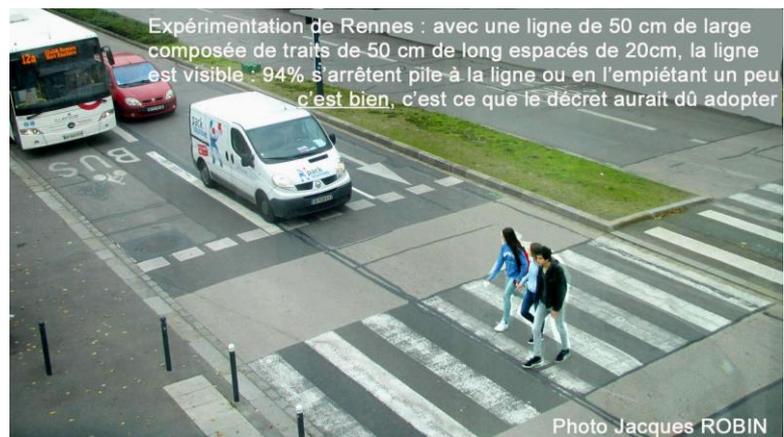
Les expérimentations faites ces dernières années à Strasbourg puis **Rennes** (photo ci-contre →) utilisaient pourtant cette ligne large de 50 cm et ont donné satisfaction ([bor résultat de l'expérimentation de Rennes](#)), il est donc difficilement compréhensible qu'une telle ligne de 50 cm n'ait pas été retenue dans l'arrêté du 12 décembre 2018.

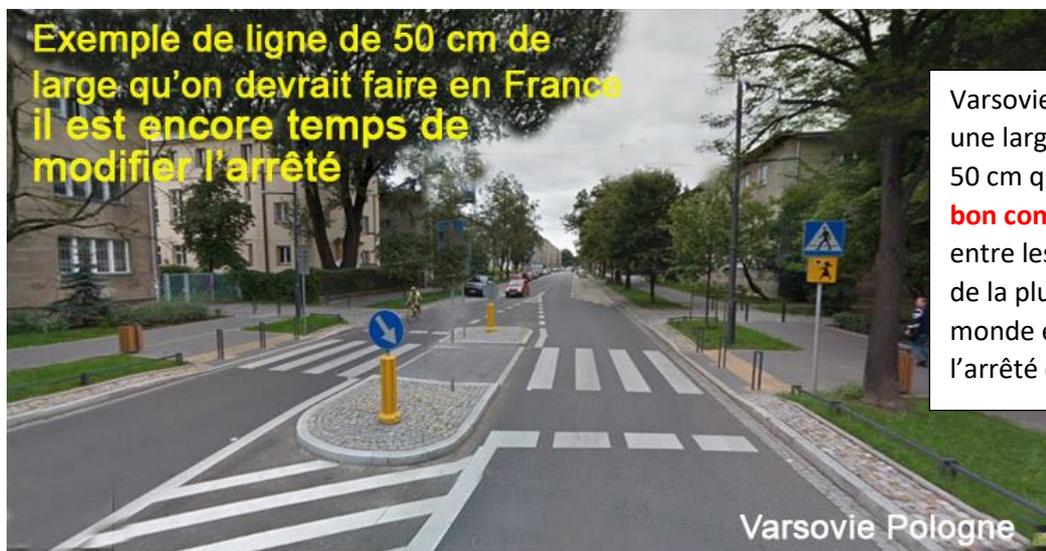
Varsovie Pologne :
une large ligne discontinue de 50 cm qui devrait constituer un **bon compromis pour la France** entre les larges lignes continues de la plupart des autres pays du monde et la mini-mini-ligne de l'arrêté du 12 décembre 2018

En ce qui concerne les caractéristiques de cette ligne, dans pratiquement tous les pays du monde, cette ligne est une ligne continue large (monde). Seule la Pologne utilise une ligne discontinue 50x50x50 (traits de 50x50 cm espacés de 50cm) du type "céder le passage" français. **Ce sont justement les caractéristiques *minimum minimorum* en-dessous desquelles il n'aurait pas fallu descendre en France lors de l'arrêté de décembre 2018. C'est là qu'on a failli, il faut rattraper.**
