## RD 994 Ouest de Rodez

Route hétérogène comportant des incompatibilités avec une vitesse de 90 km/h : arbres proches, glissières béton très proches et souvent non justifiées, élargissement exagéré de la chaussée au détriment de la sécurité latérale.

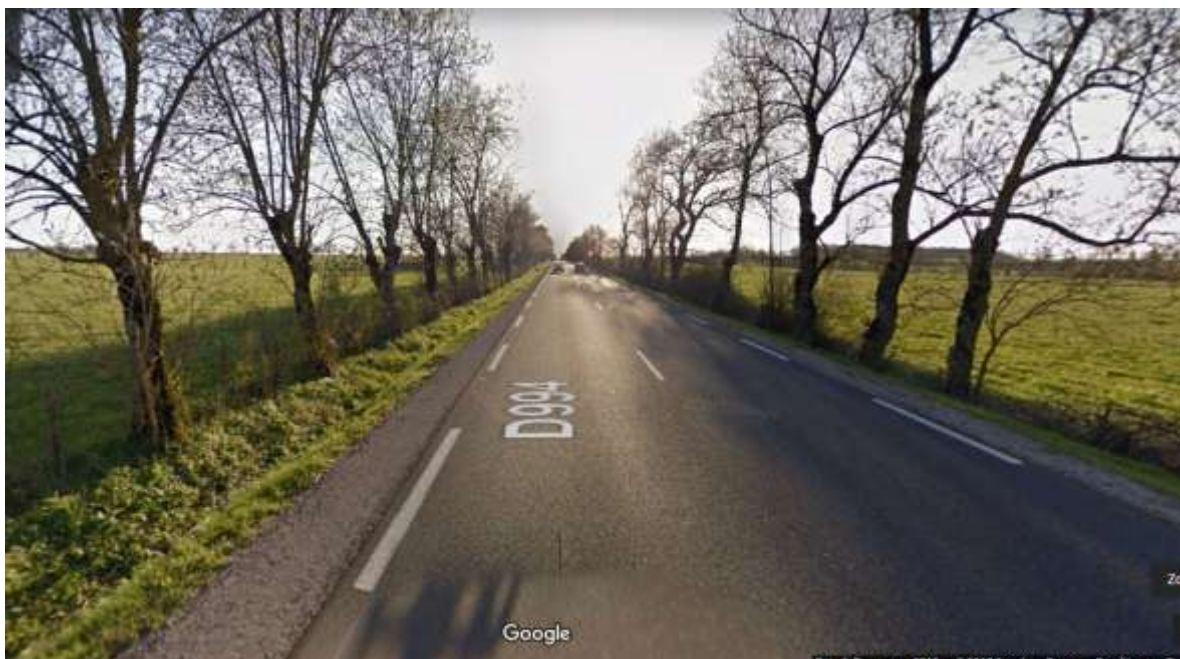
Élargissement exagéré de la chaussée au détriment de la largeur laissée à l'accotement. Conséquences : arbres très proches et absence d'accotement et de zone de récupération dérasée.

C'est le cas type de ce que l'on retrouve un peu partout : on a élargi au maximum la chaussée en recherchant la conformité avec le standard de "chaussée de deux voies de 3,50 m" pour privilégier le trafic, en passant outre la recommandation de l'ARP qui demande clairement qu'il ne faut pas élargir de trop la chaussée au détriment d'une largeur minimale de l'accotement : *"le calibrage (élargissement de la chaussée) n'est généralement pas une priorité par comparaison au maintien d'une bande dérasée au moins stabilisée de 1,75 m et à l'élimination des obstacles de la zone de sécurité de 4 m". (Extraits du paragraphe 2.3 de l'ARP).*

L'ARP donne quelques exemples de répartition celui où l'on ne dispose que de 9 m de plateforme, comme c'est le cas de la photo ci-dessus: *"si l'on ne dispose que de 9 m de plateforme, la largeur de chaussée doit être seulement de 6 m afin de garder 1,50 m pour la bande dérasée."*
