Accident dramatique de Ploudaniel : 3 tués dans la même fratrie

2 - L'autopsie de l'accident de Ploudaniel 15 nov 2019

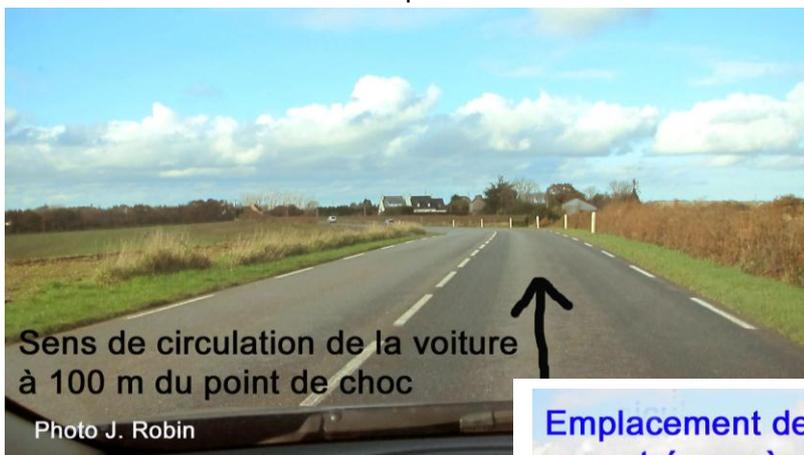
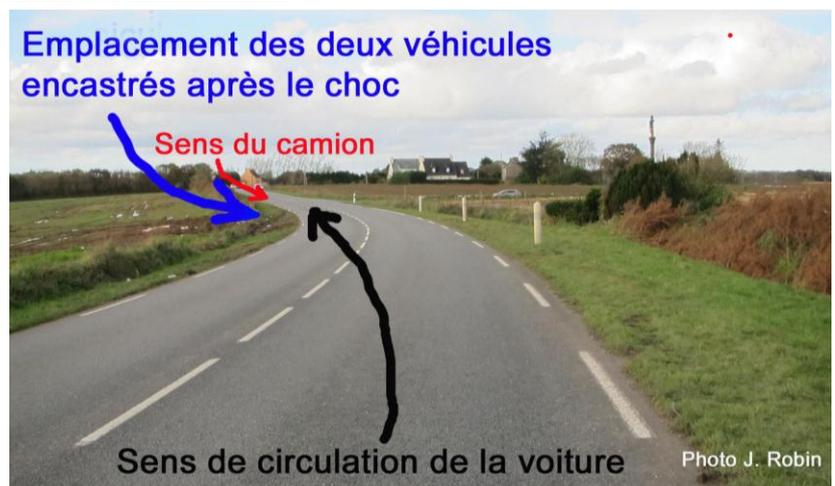
Le 15 novembre dernier (2019), à midi et demi, sur la RD 770 à Ploudaniel, une voiture se déporte sur la voie de gauche et est percuté par un poids-lourd circulant dans le sens opposé. Le conducteur du poids-lourd a serré au maximum à droite pour rouler partiellement sur l'accotement afin d'éviter la voiture mais l'accotement très étroit, herbeux et penté n'a pas pu remplir cette fonction et de ce fait le camion a percuté la voiture et s'est renversé sur cet accotement et dans le champ immédiatement contigu.

La voiture a été coupée en deux sous le choc, elle était occupée par deux frères (21 et 15 ans) et une sœur (18 ans) qui ont été tués sur le coup.

La collision a été particulièrement violente, c'est toujours le cas contre un poids-lourd car la majeure partie de la vitesse du poids-lourd s'additionne à la vitesse de la voiture, contrairement aux collisions entre deux voitures où les vitesses ne s'additionnent pas. Dans une collision avec un poids-lourd, la voiture est habituellement totalement broyée ([Collision contre poids lourd photos](#)), la valeur de la décélération se situant, dans ce cas, très au-dessus de 300 m/s² alors que pour une collision frontale entre deux voitures elle se situe autour de 150 m/s² pour un choc à 80 km/h et de 200 m/s² pour un choc à 90 km/h.
