Accidents de franchissements par les véhicules lourds des terrepleins centraux d'autoroutes équipés de glissières métalliques et préférence glissières béton

Jacques ROBIN ingénieur routier, accidentologue, auteur du site www.securite-routiere-plus.com

Analyse détaillée des accidents de franchissement des glissières centrales par les véhicules lourds.

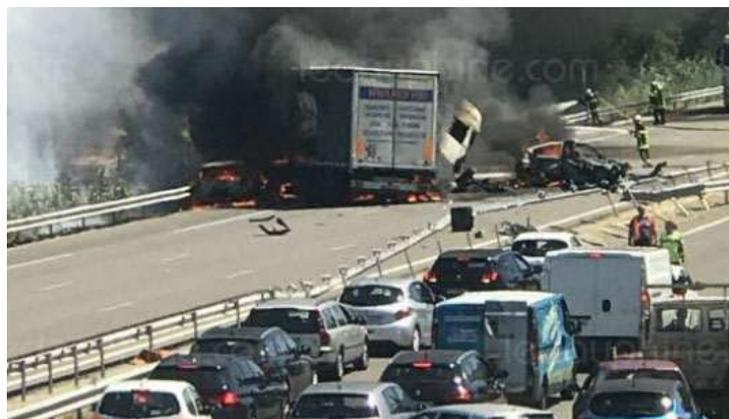
--- Le 18 juillet 2018 - 3 morts. Près d'Avignon, sur l'autoroute A7 un poids-lourd a traversé le terreplein central muni de glissières métalliques et a percuté plusieurs voitures en sens inverse sur l'A7. D'après les premières constatations, le pneu avant gauche du camion aurait éclaté et de ce fait le conducteur aurait perdu le contrôle du véhicule. Le feu a pris dans plusieurs véhicules.

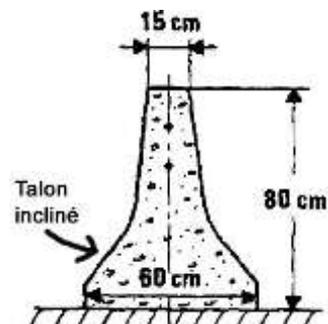
Les glissières béton retiennent la plupart des poids lourds, il faut très vite équiper de glissières béton tous les TPC des autoroutes et routes à 2 fois 2 voies
