## Rue de l'Avenir

## Les Droits du Piéton

Objet : ligne d'arrêt devant les passages piétons

## La ligne d'arrêt devant les passages piétons

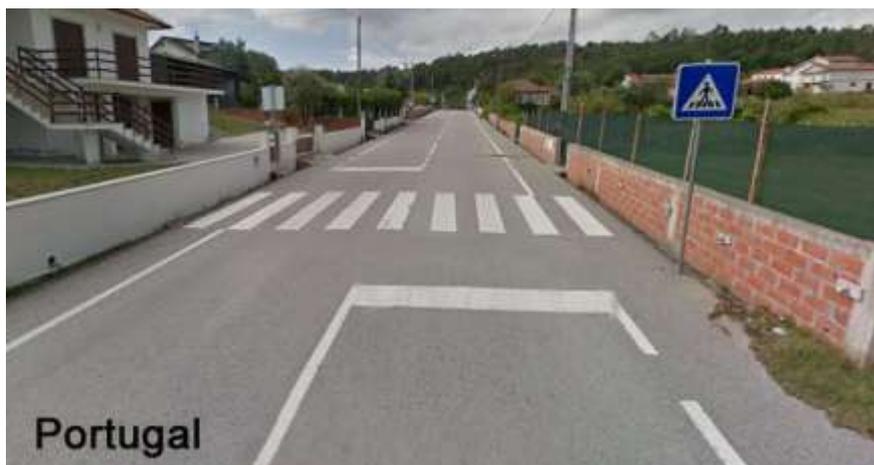
## Exemple de ligne continue utilisée à l'étranger

[Continue a l'étranger](#) Cette ligne d'arrêt pratiquée à l'étranger est une ligne continue bien visible, dont la largeur est environ 50 cm mais peut aller jusqu'à 80 cm comme c'est souvent le cas en Suisse. Mais, malheureusement, contrairement à la ligne continue adoptée dans les autres pays, la ligne qui est projetée actuellement en France est une ligne discontinue du type "cédez le passage" composée de traits de 50 cm distants de 50 cm. Le choix de ce type de ligne discontinue est motivé par la crainte que l'utilisation d'une ligne continue devant les passages piétons ne dévalorise la ligne "stop" qui équipe les carrefours.

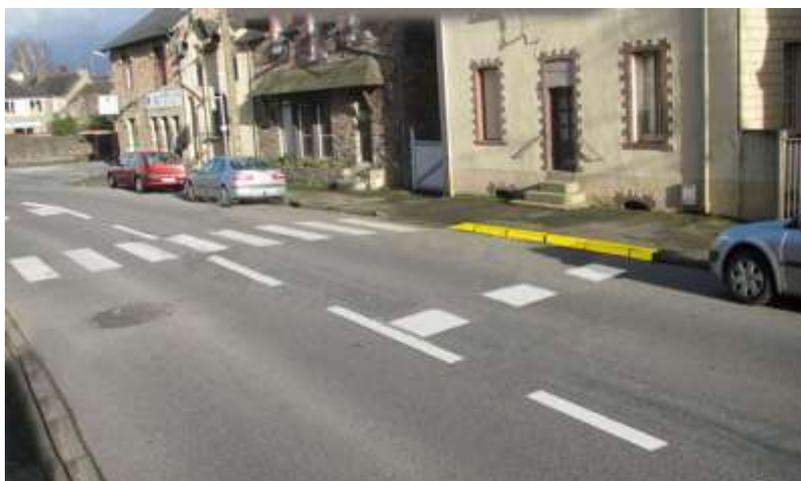
#### **Module 50-50 :**

Points communs : largeur 50 cm, positionné 5 mètres avant le passage piéton

La majeure partie des conducteurs qui céderont le passage aux piétons rouleront jusqu'au passage piéton et ne s'arrêteront pas **SUR** la ligne, et de ce fait, la voiture masquera le piéton.

[Lignes discontinues 50 50](#) L'expérience et l'observation montre actuellement de façon certaine qu'une partie importante des conducteurs ne s'arrêtent pas aux lignes discontinues 50-50 tant pour les lignes d'effet de signal aux feux, que pour les sas cyclistes. même lorsque la largeur des lignes est de 50 cm comme le céder le passage : une photo montre effectivement un sas vélo à Paris franchie couramment par les voitures

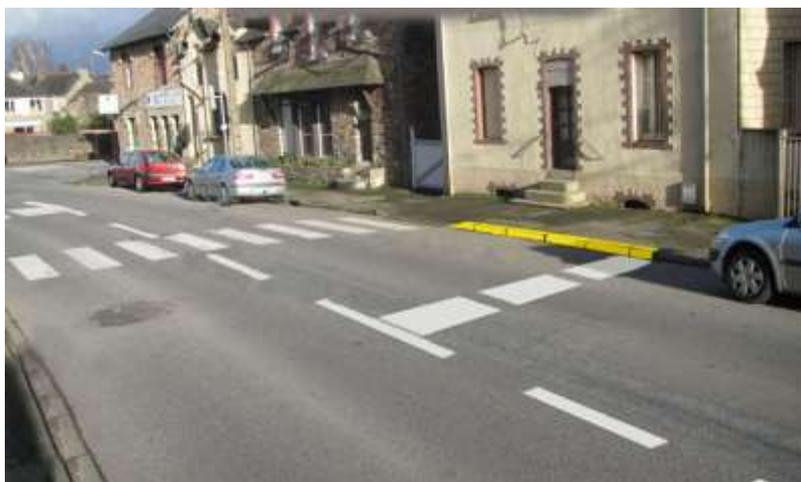
#### **Module 80-20 :**

La majeure partie des conducteurs qui céderont le passage aux piétons s'arrêteront **SUR** la ligne, et de ce fait, la voiture ne masquera pas le piéton

50 50 vs 80 20. Une solution logique qui tiendrait compte des craintes de dévalorisation de la ligne stop et qui serait visuellement plus prescriptive que la ligne 50-50 serait une ligne discontinue composée de traits de 80 cm séparés par des intervalles de 20 cm. C'est le type de ligne qu'ont adopté par exemple la Pologne et la Croatie. ([Semi continues a l etranger](#))
