# Sas pour cyclistes

Les premières pages de photos montrent le non respect des lignes discontinues en France : une grande partie des automobilistes ne s'arrête pas à la ligne car elle est discontinue 50 cm – 50 cm.

Les pages suivantes montrent des sas marquées de larges lignes continues dans des villes étrangères

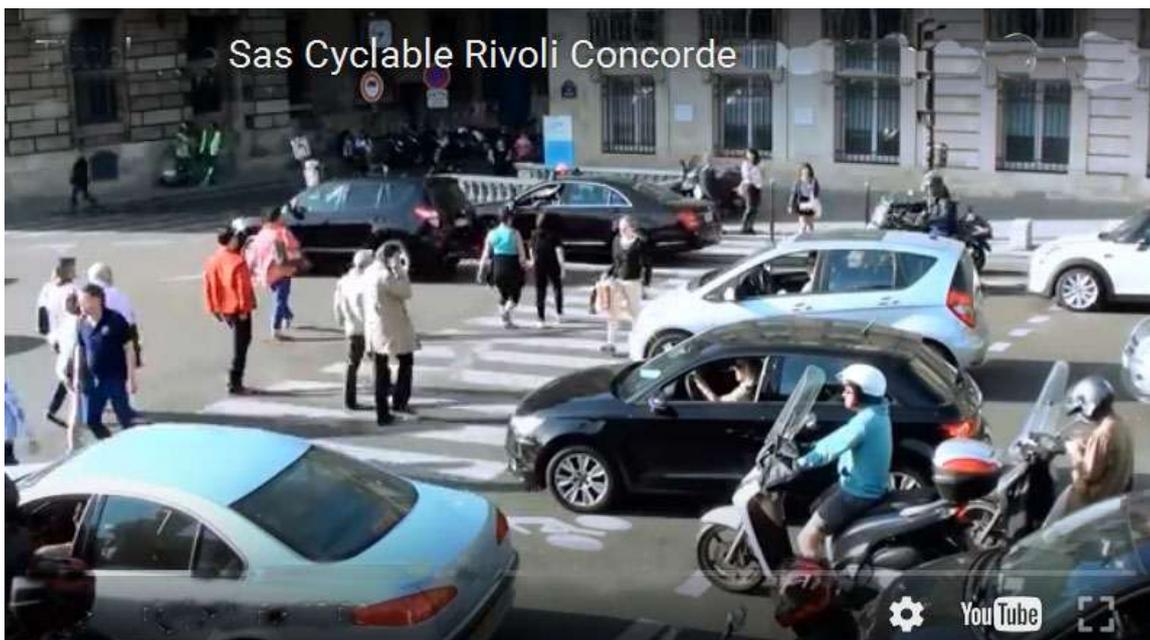
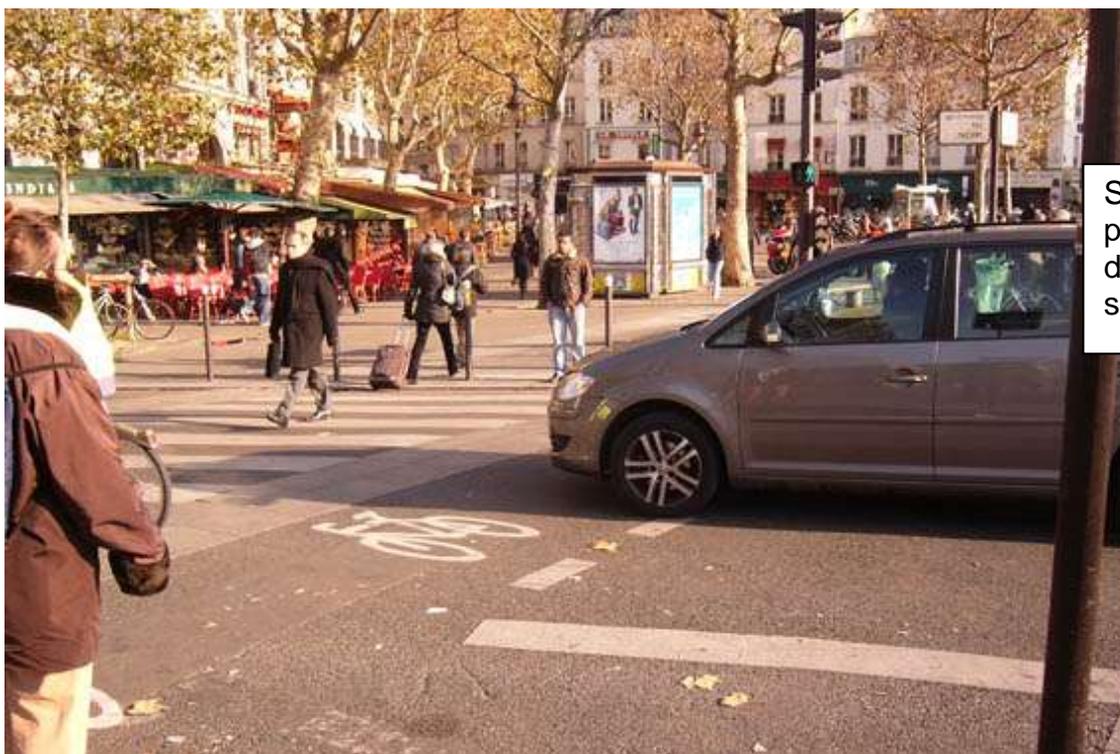
Paris (ci-dessus et ci-dessous)

Sas trop court : à peine 3 m au lieu des 5 m souhaitables

Même lorsque la ligne discontinue marquant le sas vélos est du type "cédez le passage"(50-50), beaucoup de voitures ne s'y arrêtent pas

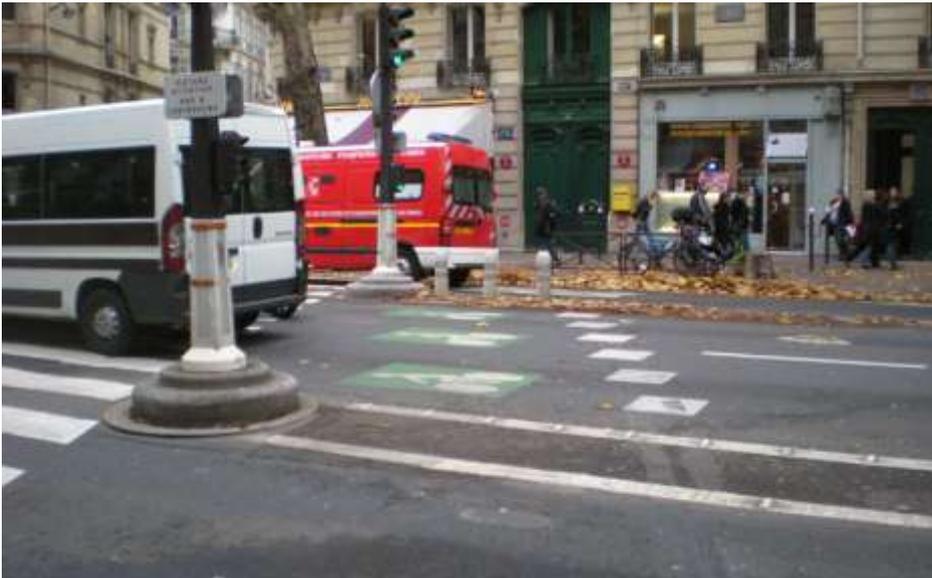
Paris 7<sup>ème</sup>

1<sup>ère</sup> photo montrant le marquage

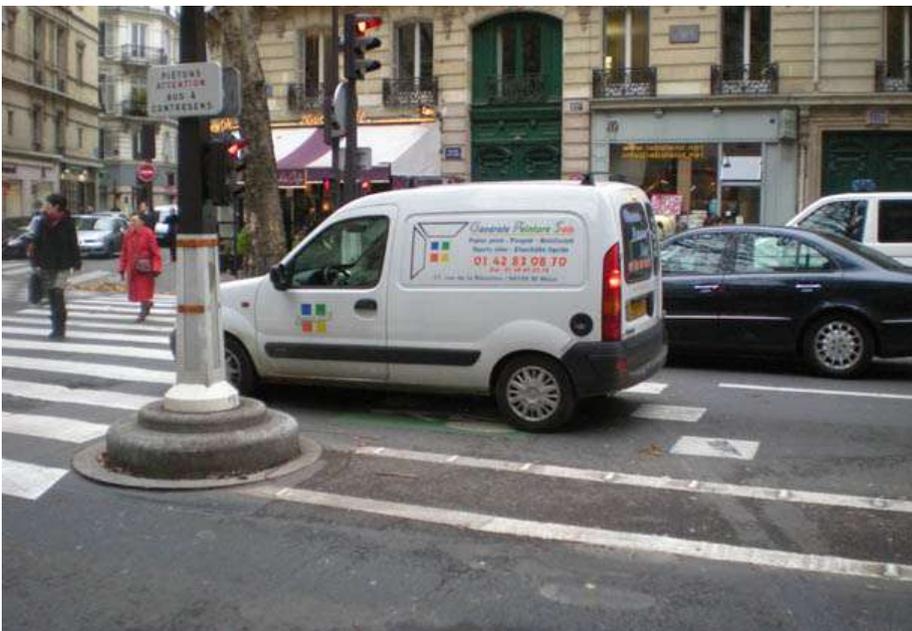
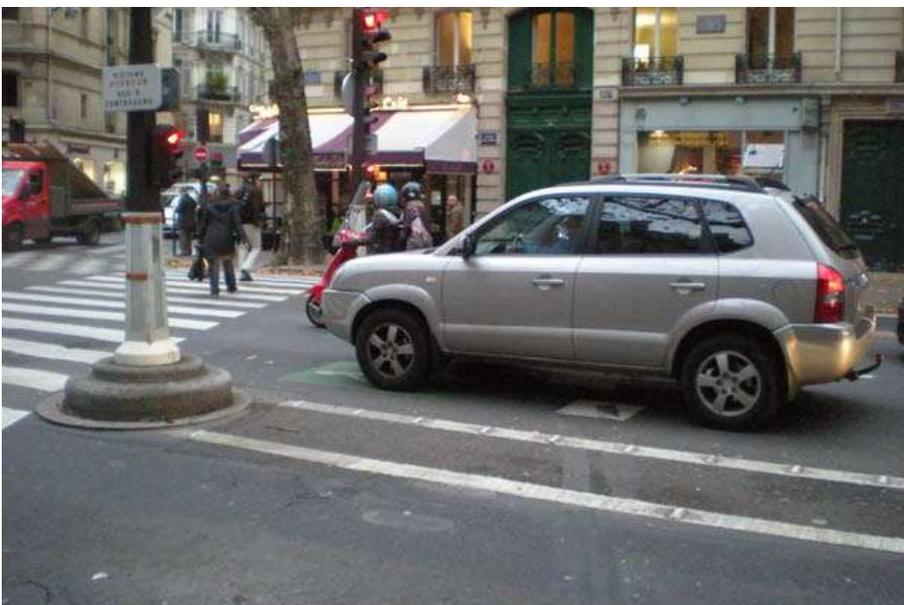
2<sup>ème</sup> et 3<sup>ème</sup> photos montrant le non respect de la ligne du sas :  
une grande partie des automobilistes ne s'arrêtent pas à cette ligne discontinue 50-50.

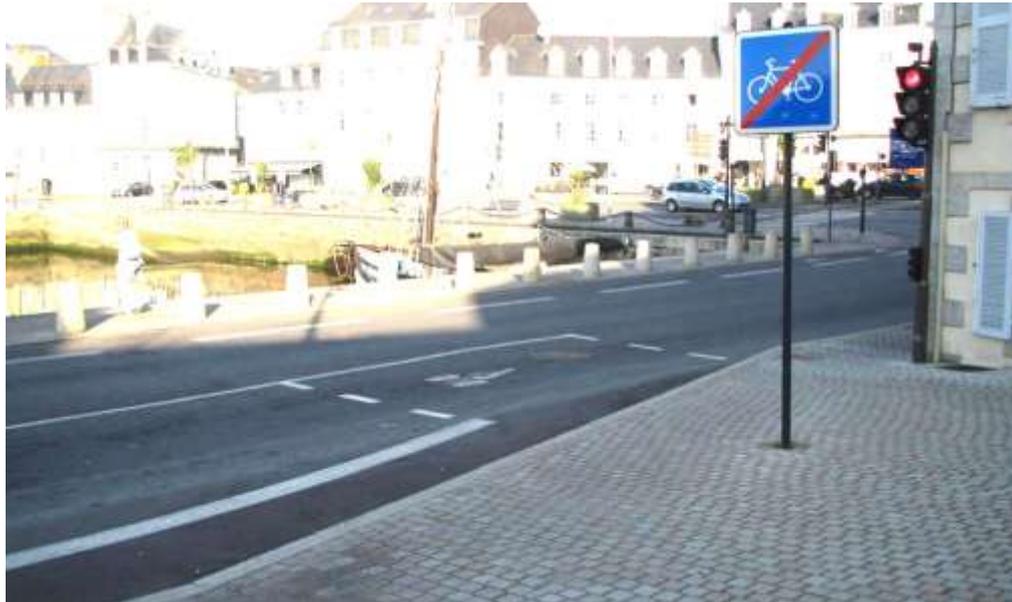
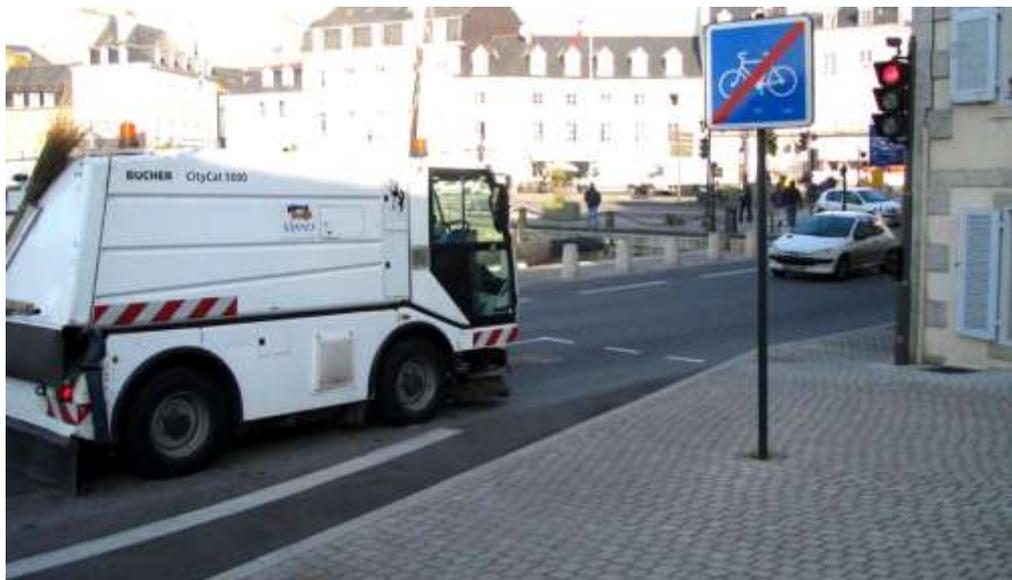
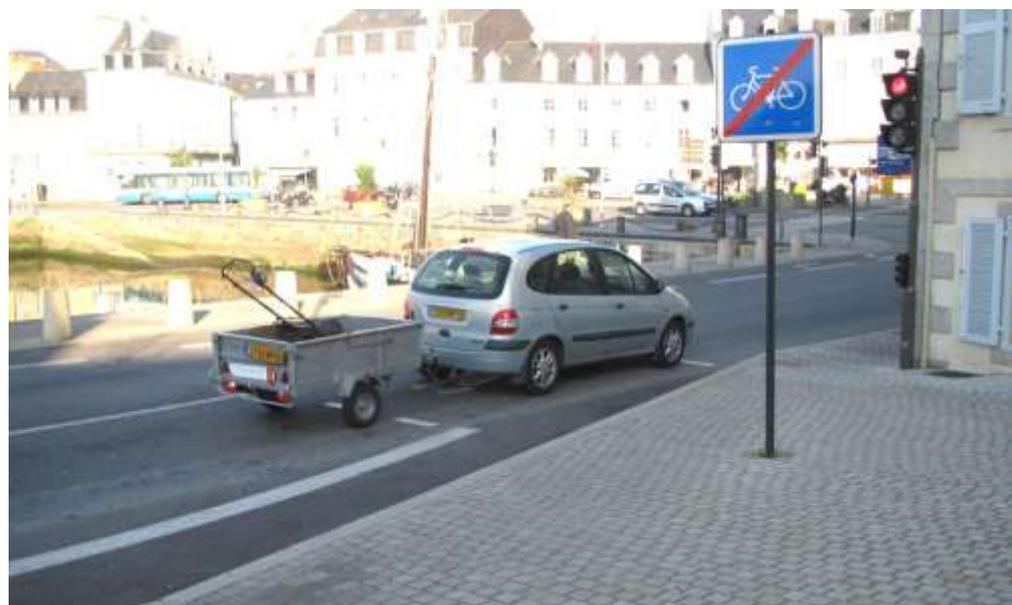
## Sas non respecté (2 photos du bas) Vannes

**Sas non respecté**

En France, la règle est de tracer une ligne tireté 50-50 fine qui ne sont pas respectées car trop fines et trop tiretés.

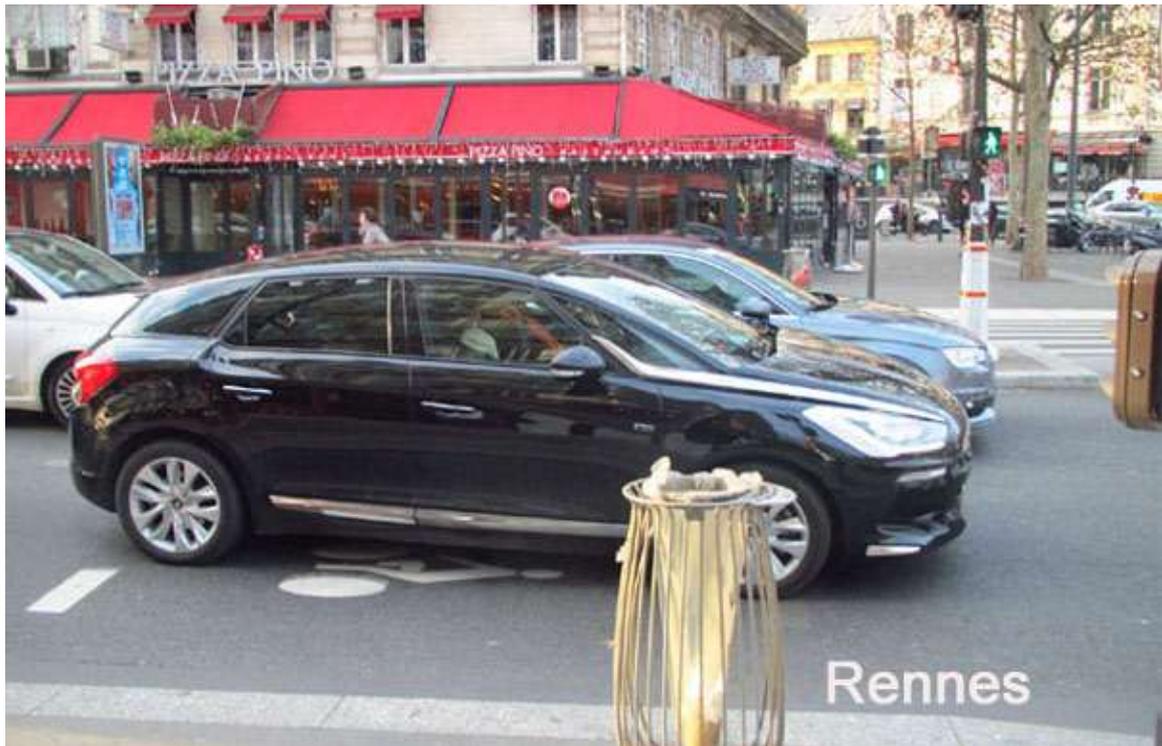
**À 1 km de la photo ci-dessus, à Saint-Jacques de la Lande, la ligne est large, bien visible, le sas respecté**

La commune a pris intelligemment le parti de ne pas respecter la règle et a tracé une large ligne continue. De ce fait le sas est respecté

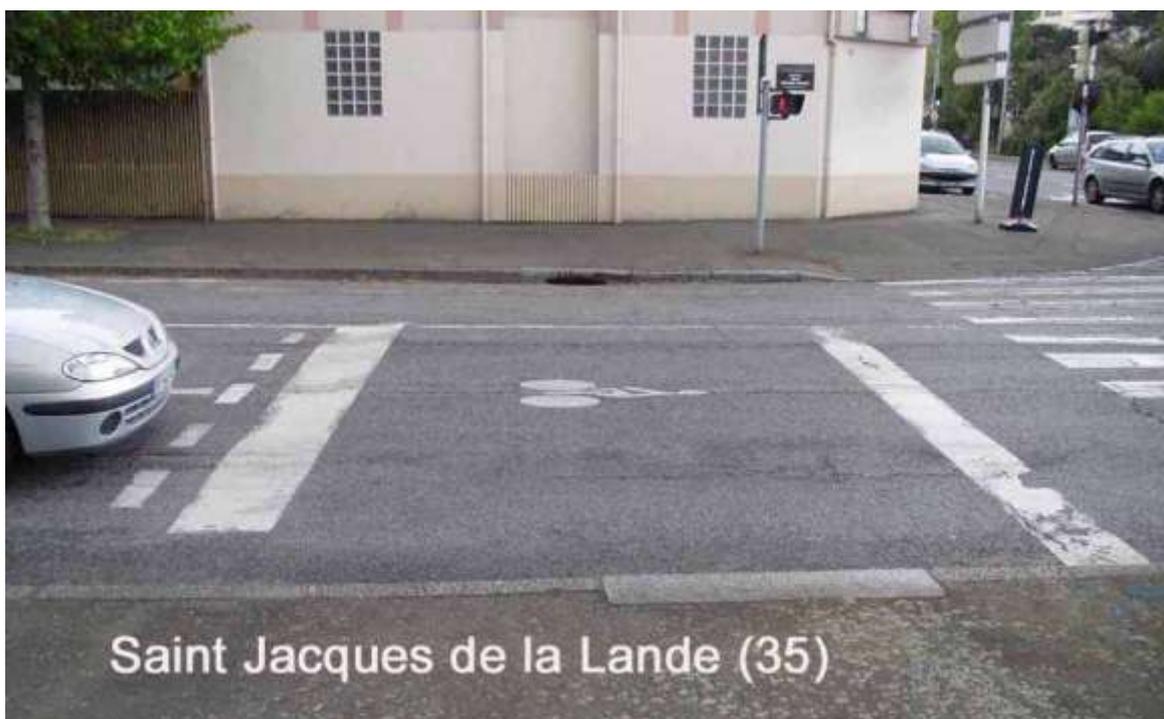
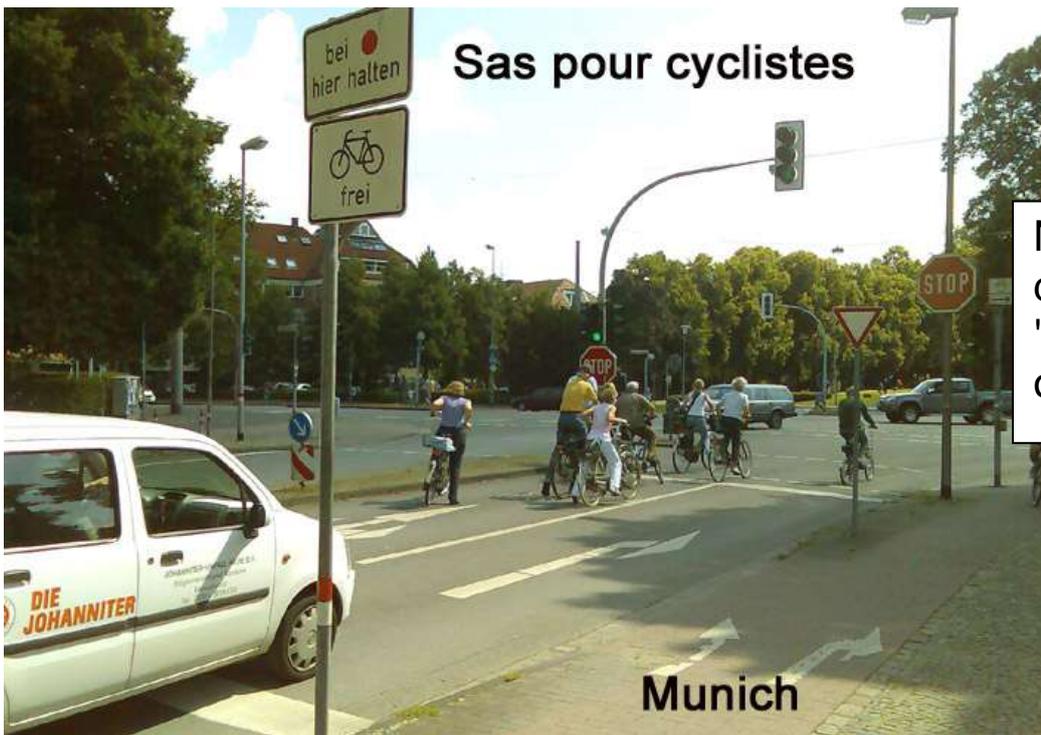
## Munich : sas cyclistes **respecté car** :

- ligne LARGE (50 cm) et CONTINUE et ligne suffisamment éloignée du feu (près de 10 m)

Noter l'explication du panneau : "si le feu est rouge on s'arrête ici"

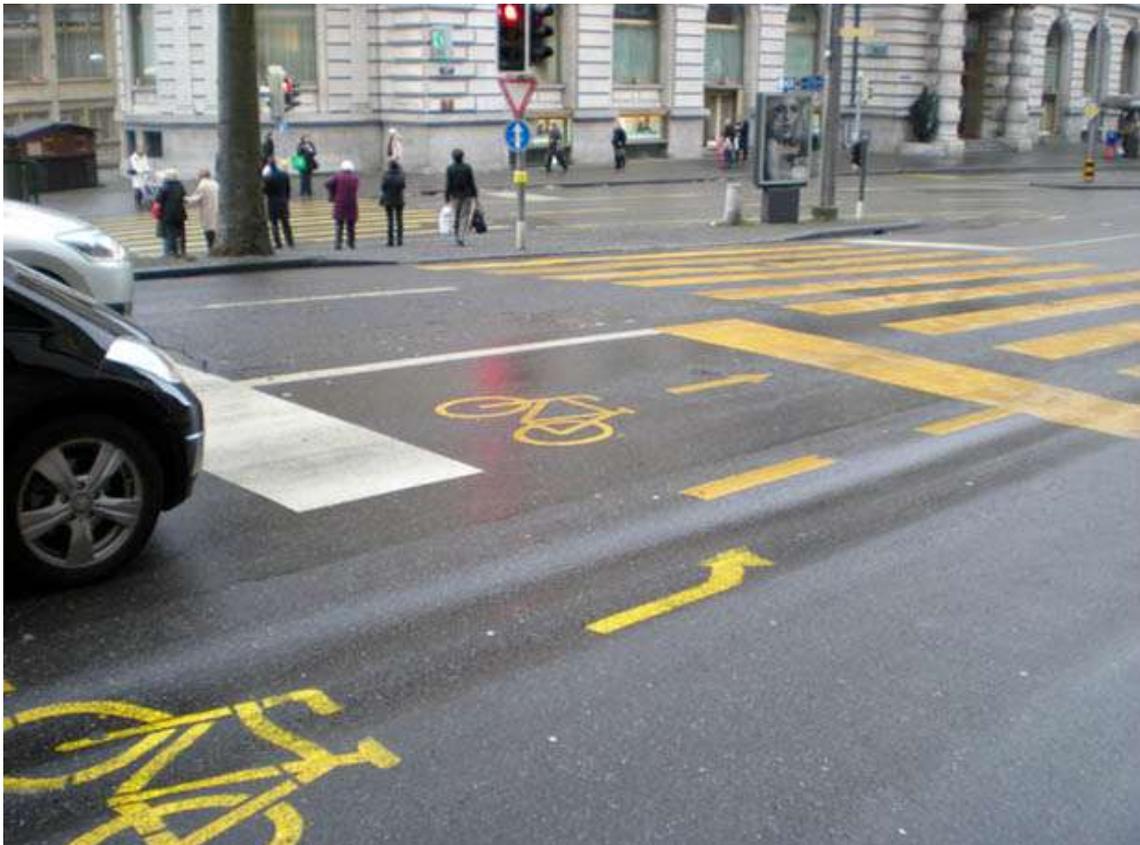
## Sas pour cyclistes Lausanne Suisse Ligne large (60 cm) : **sas respecté**

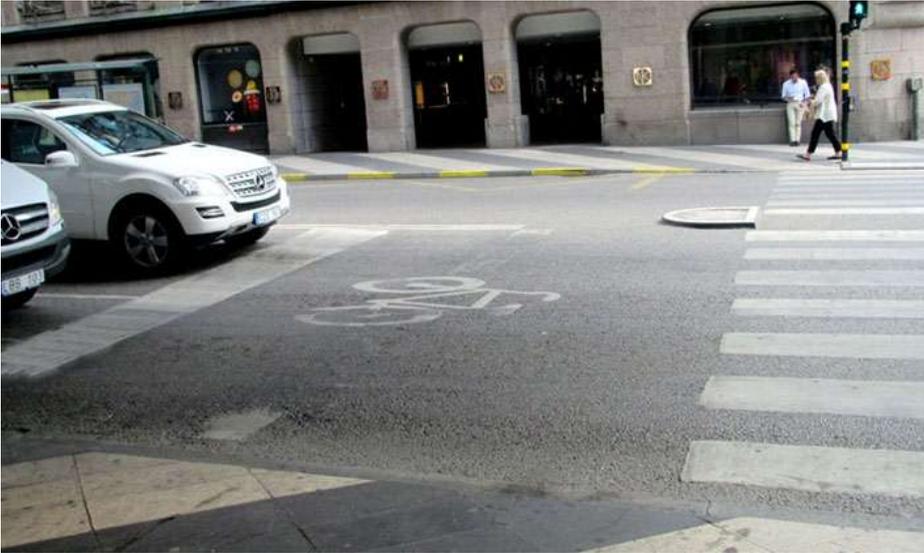
Stockholm : large  
ligne continue **sas**  
**respecté**
