Livre blanc 2022

Livre blanc numérique et photos - embryon version mars

Jacques ROBIN Ingénieur routier, accidentologue

Chapitre 1- Contresens

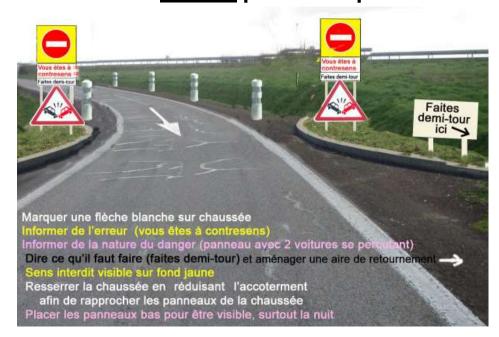
DANGER ELECTRIQUE Sur les bretelles <u>de sortie</u> d'autoroute il faut donc indiquer la nature du danger, en <u>image</u> et en <u>texte</u> pour éviter que les conducteurs entrent par erreur par une bretelle de sortie :

Voici les 7 mesures à appliquer : photo ci-dessus î et texte ci-dessous

Ces 7 améliorations concentrées en un point <u>rendront le franchissement dissuasif</u> mieux que les systèmes abracadabrantesques proposés par certains comme les herses qui se soulèvent, ou d'autres systèmes qui ne sont pas affordants comme par exemple des plots lumineux rouges au sol. L'ensemble de ces 7 améliorations pourrait s'appeler le "trou de souris" pour souligner la difficulté d'y entrer.

Dénommons cette configuration du point d'arrêt la configuration "trou de souris" en soulignant ainsi la difficulté pour les conducteurs de franchir ce point

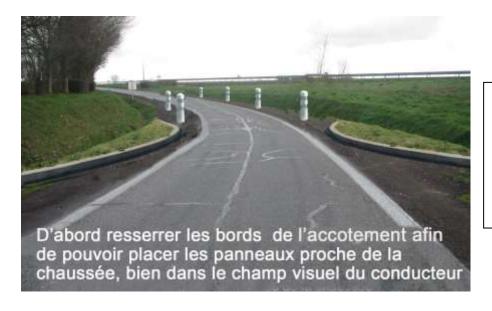
D'abord resserrer les bords de l'accotement

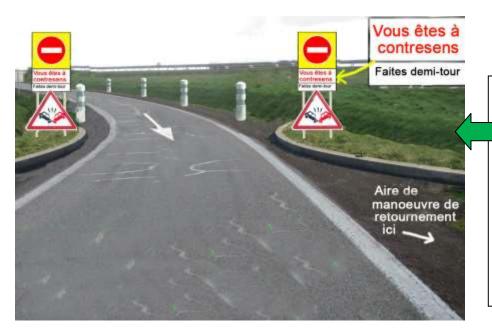
Ensuite
Placer des
panneaux qui
indiquent la
nature du danger
et ce qu'il faut
faire

Résumé en schéma-plan des propositions ci-dessus

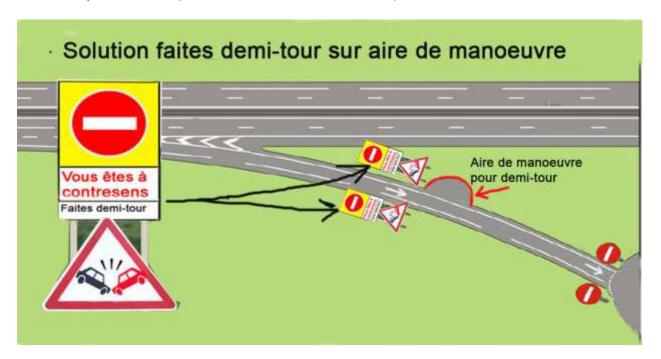
La 1^{ère} solution préconisée est de réaliser une petite <u>aire de manœuvre</u> mais la manœuvre est impossible pour les <u>poids lourds</u>, il convient donc d'indiquer par panneau, SUR cette aire, que les poids lourds doivent "<u>RECULER en marche arrière"</u> (c'est sans problème : ils sont habiles)

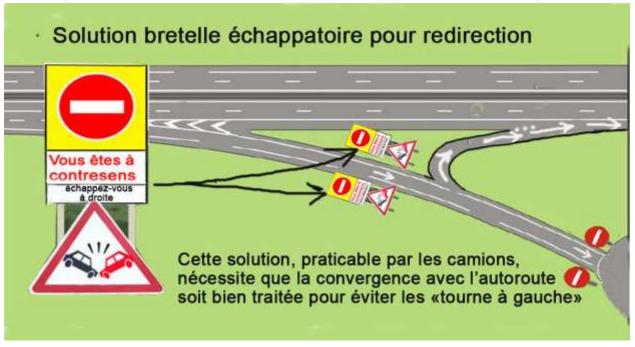
La 2^{ème} solution, ci-dessous st de réaliser une bretelle échappatoire de "redirection". L'expert hollandais G.A. BREVOORD propose cette possibilité. Cette solution a néanmoins un inconvénient car la réintroduction sur l'autoroute, à la convergence, est délicate. Cette solution ne peut donc pas être généralisée.

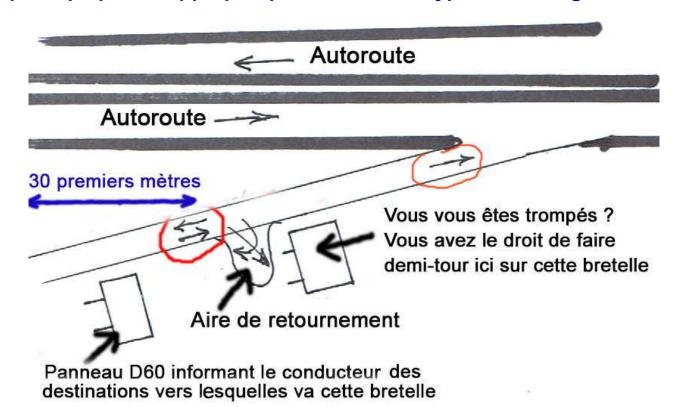
Leur donner à cet endroit la <u>possibilité matérielle et légale</u> <u>de faire demi-tour</u> sur une petite surlargeur et de revenir en arrière.

Exemple ci-dessous pour un échangeur losange, mais le même principe peut s'appliquer pour les autres types d'échangeurs.

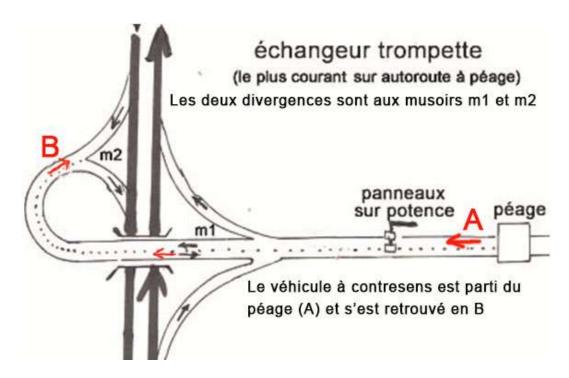
L'exemple du contresens du 2 juillet 2011 sur l'A10

<u>7 accidents matériels très forts</u> - 3 h du matin - homme 40 ans canabis- alcool- 15 km à contresens

L'automobiliste entré au péage en A puis, pour une raison quelconque, trompé par la signalisation sur portique ambigüe a pensé s'être trompé de bretelle et s'est "rattrapé" en passant à travers les balisettes et s'est, de ce fait, positionné sur une mauvaise voie (petite flèche rouge) puis, en continuant, le véhicule est arrivé en B (photos ci-après)

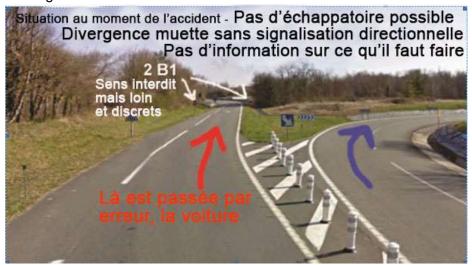
quand un automobiliste est persuadé d'avoir bien suivi la signalisation directionnelle, ce n'est pas <u>deux panneaux sens interdits</u>, <u>assez discrets</u>, qui lui corrigeront son erreur, <u>surtout quand</u> ces panneaux sont écartés de la chaussée, derrière la glissière

Dans le musoir (le nez d'îlot), il y a une absence totale de signalisation directionnelle qui pourrait le renseigner.

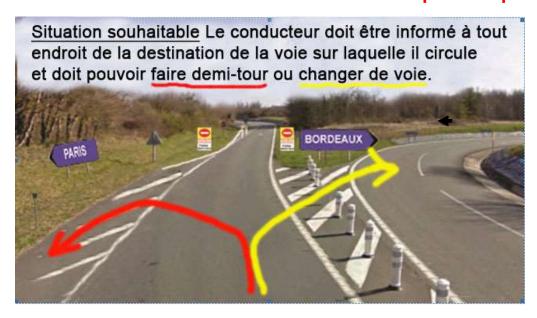
La signalisation qui serait nécessaire (photo ci-dessous)

La configuration "trou de souris", **groupant** le panneau sens interdit sur fond jaune + l'indication "vous êtes à contresens" + "faites demi-tour", + chaussée ressérée, aurait arrêté efficacement le conducteur, l'aurait renseigné sur sa situation etlui aurait dit ce qu'il doit faire, en lui donnant la possibilité légale et matérielle de le faire.

En plus il faut lui donner une solution de rattrappage bien signalée "Allez-vous à Paris ou à Bordeaux ?" Là il ne se serait pas trompé.

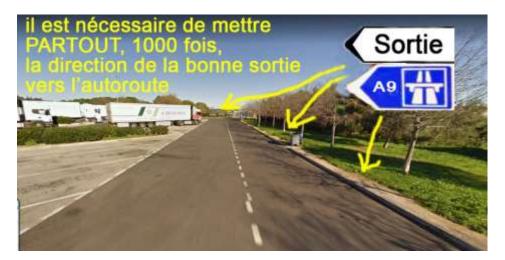
Par exemple ci-dessous pour l'aire de Margueritte sur l'A9 - accident 3 morts le 9 janv. 2021 Le chauffeur de camion a quitté son stationnement dans le mauvais sens et s'est retrouvé en bout de la bretelle d'accès à l'endroit de la 2^{ème} photo ci-dessous :

Il faudrait une signalisation redondante : indiquer 1000 fois la bonne sortie

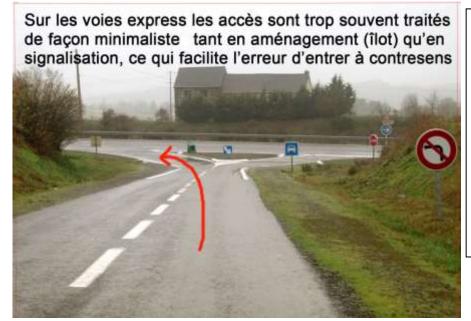
Sur les voies express, les accès sont souvent traités de façon minimaliste, depuis le "vrai échangeur" jusqu'à de simples carrefours comme la photo ci-contre où l'îlot trop petit peut provoquer des insertions à contresens et n'est pas assez long pour séparer convenablement les deux sens.

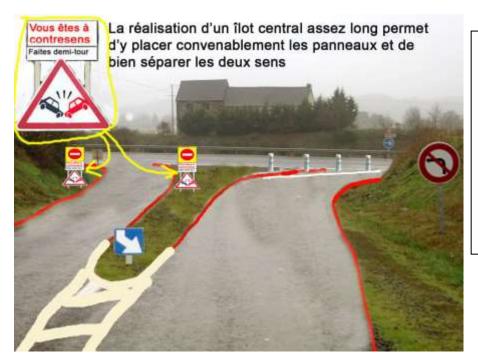
De tels élargissements nécessitent bien sûr d'élargir l'emprise, et parfois d'acquérir un peu de terrain, mais c'est nécessaire. La photo suivante montre qu'en cas de brouillard l'erreur est encore plus facile
