# Quelques "belles routes" :

## RD 955 Eure-et-Loir – Nord-ouest de Châteaudun

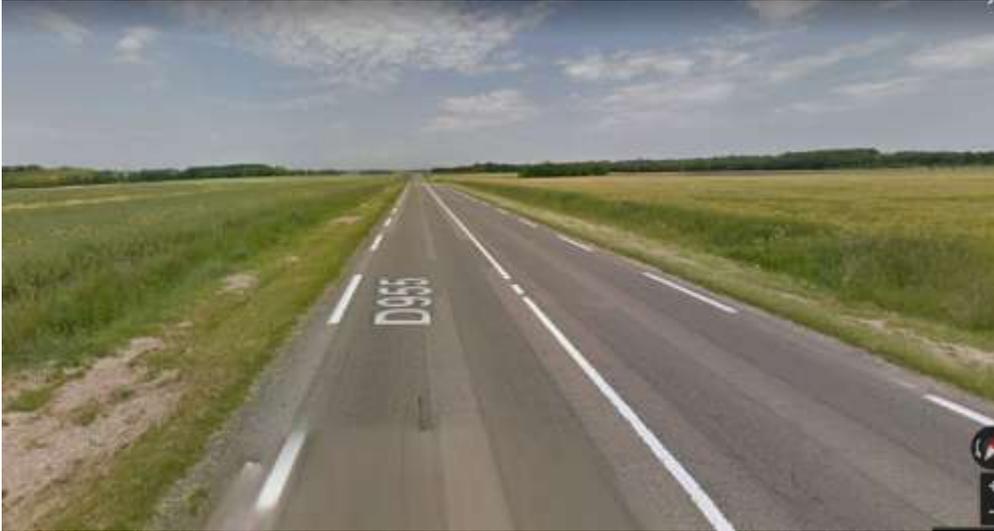
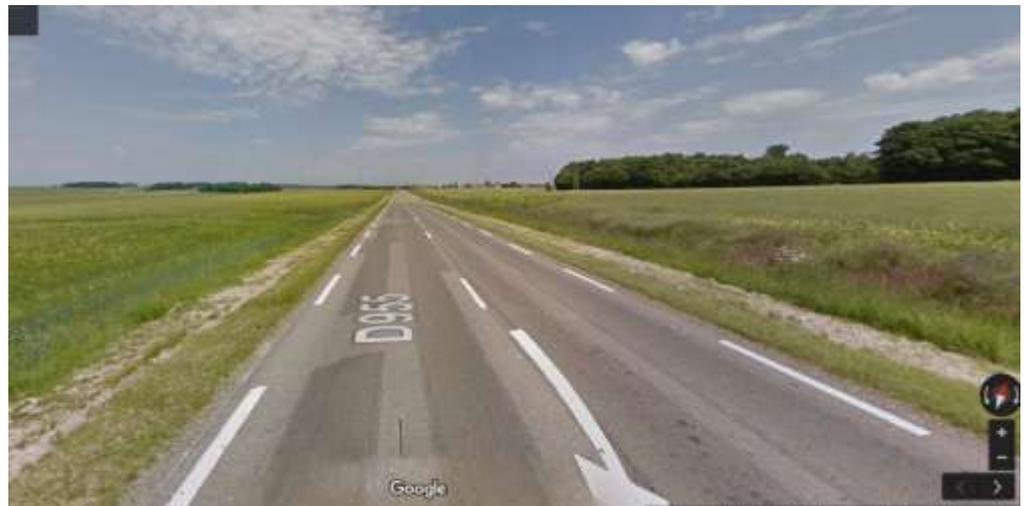
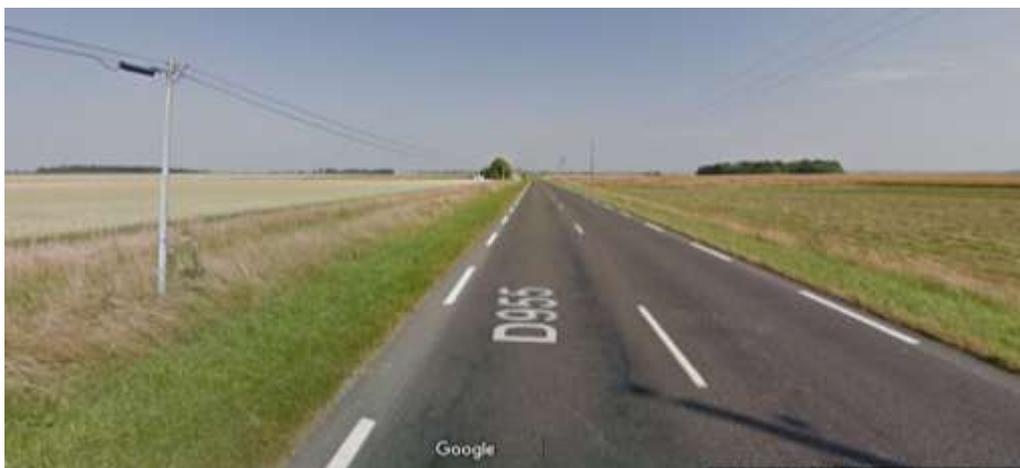
### Route presque conforme à l'ARP, homogène :

- Zone de sécurité de 4 m sans obstacle arbres, poteaux, ni fossés
- Zone de récupération dérasée roulable à faible vitesse mais pas à grande vitesse
- carrefours peu nombreux et visibilité dégagée dans les carrefours

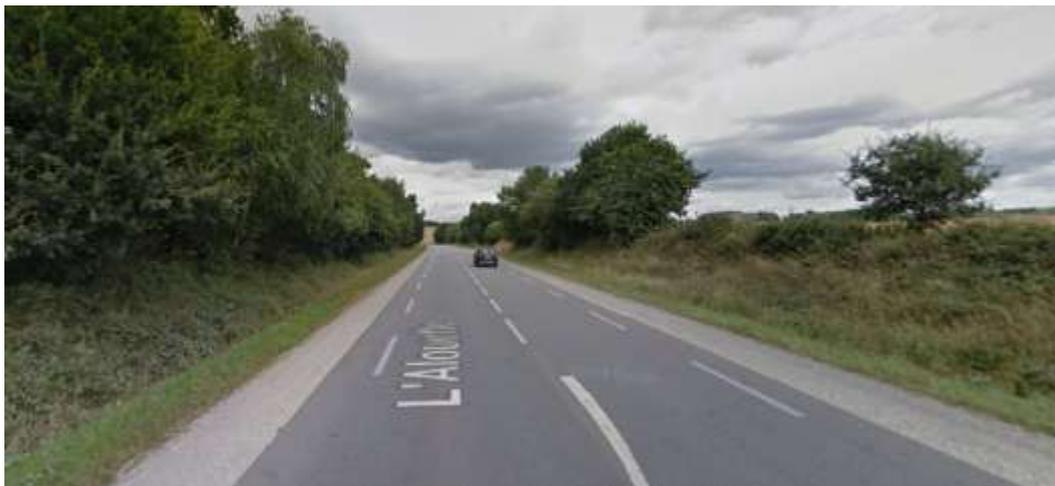
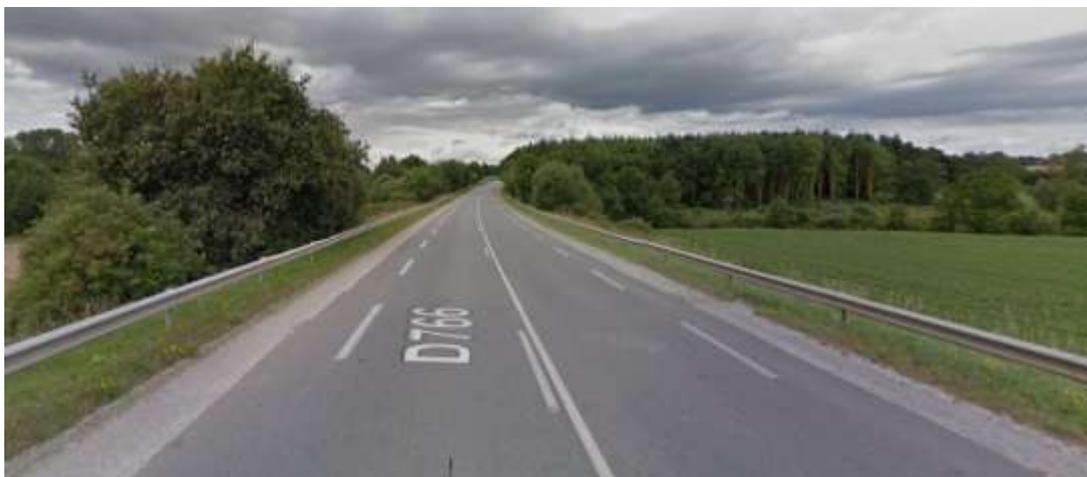
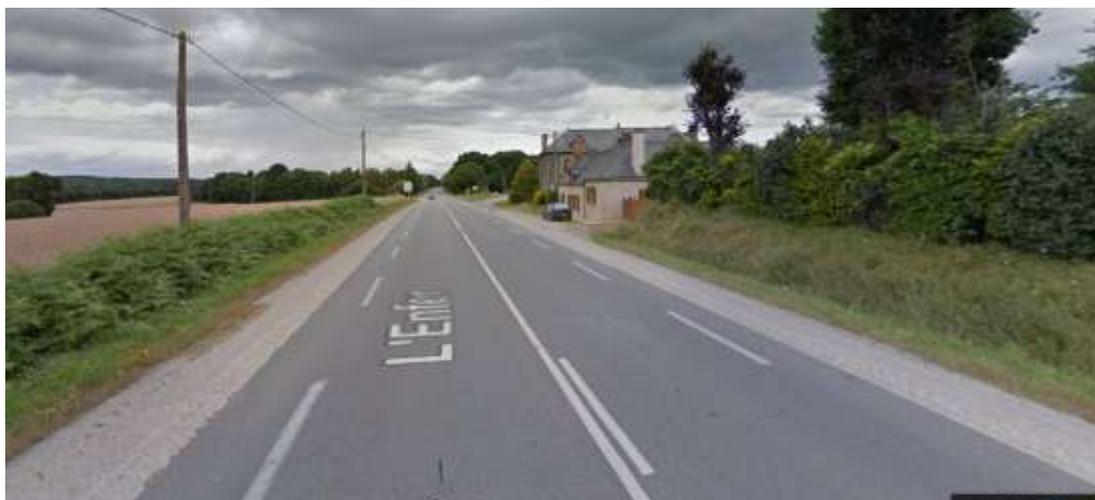
**Autre "belle route" :**  
**RD 766 Morbihan – au nord de Ploërmel**  
**Route presque conforme à l'ARP, homogène,:**

- Zone de sécurité de 4 m sans arbres ni poteaux, mais parfois fossés plus proches (comme la 1<sup>ère</sup> photo).
- Zone de récupération dérasée de 1,75 m roulable, glissières assez éloignées
- Peu de carrefours à voie de tourne à gauche centrale; toujours un îlot central au débouché des voies secondaires; parfois giratoire; souvent dénivelé par passage supérieur ou inférieur.

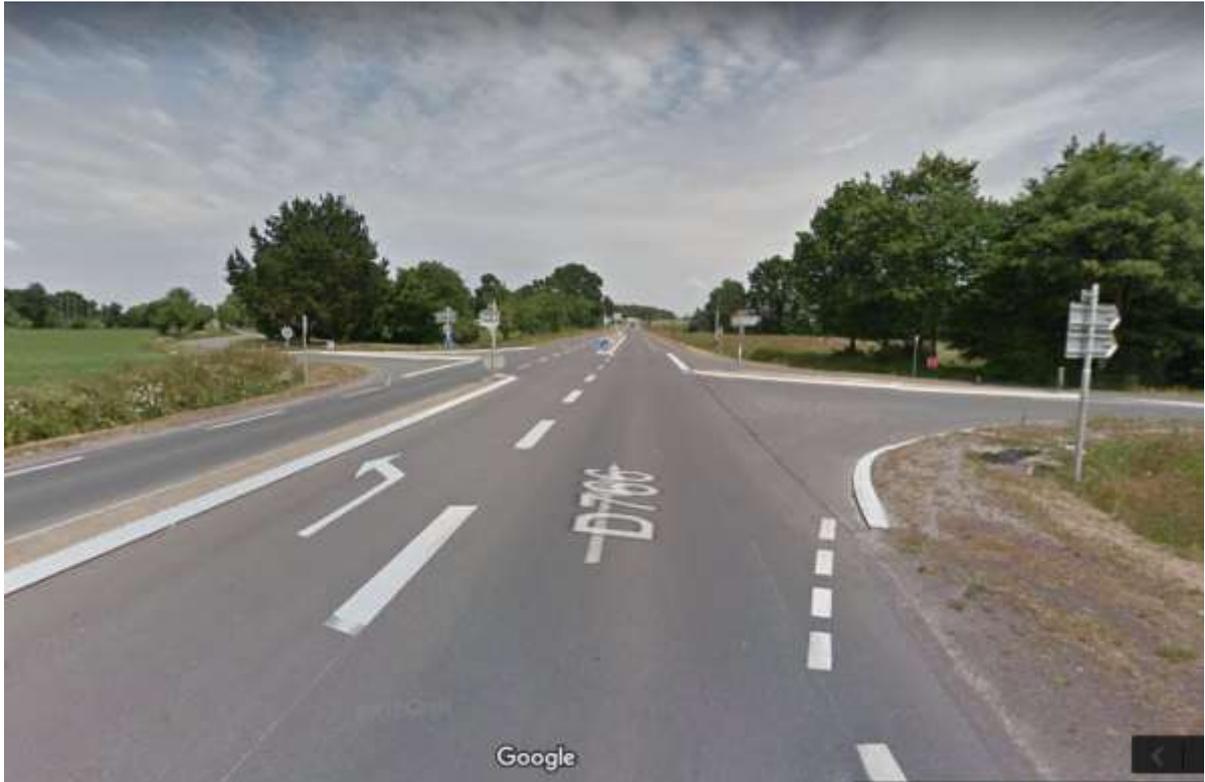
**Peu de carrefours à voie centrale de tourne à gauche**

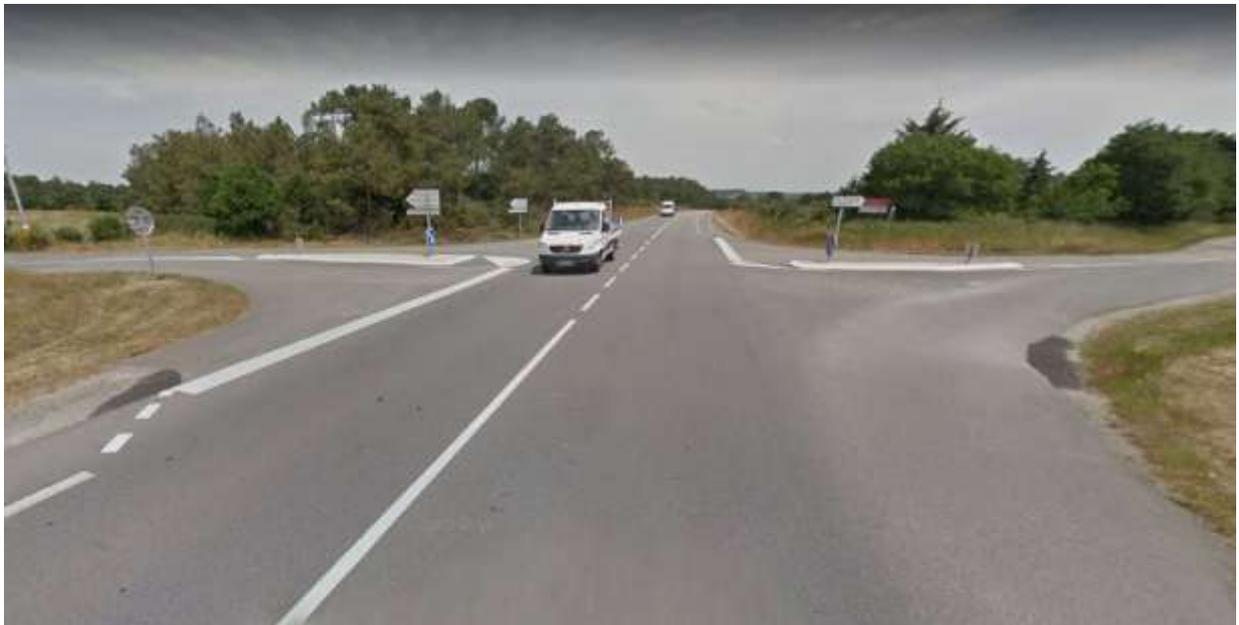
**Les carrefours simples avec une voie secondaire sont bien sécurisés : bonne visibilité et systématiquement un îlot central brisant la vitesse et marquant bien la présence de la voie prioritaire.**

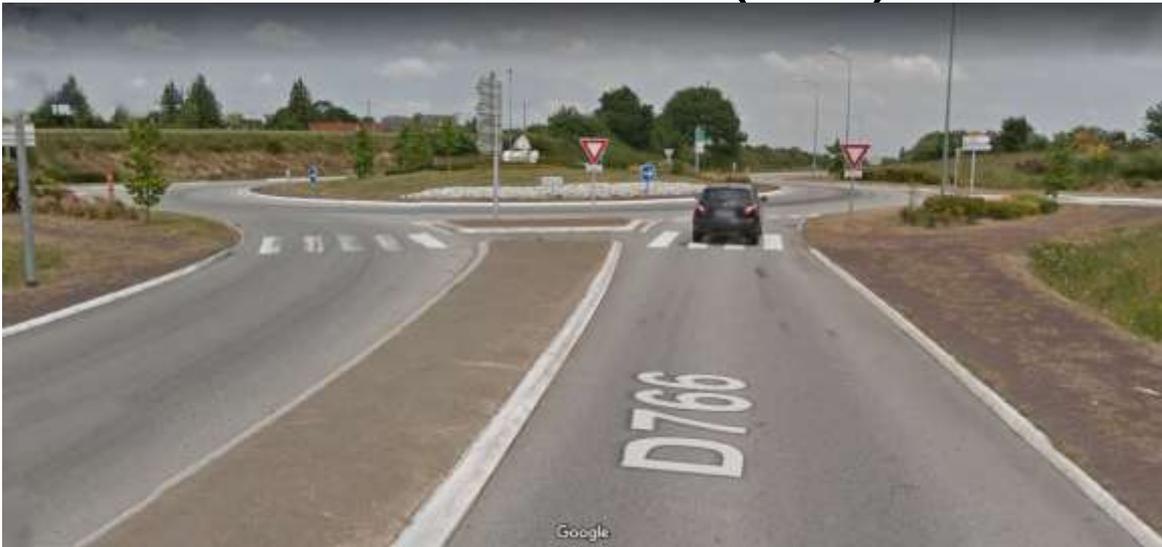
**Quelques giratoires**

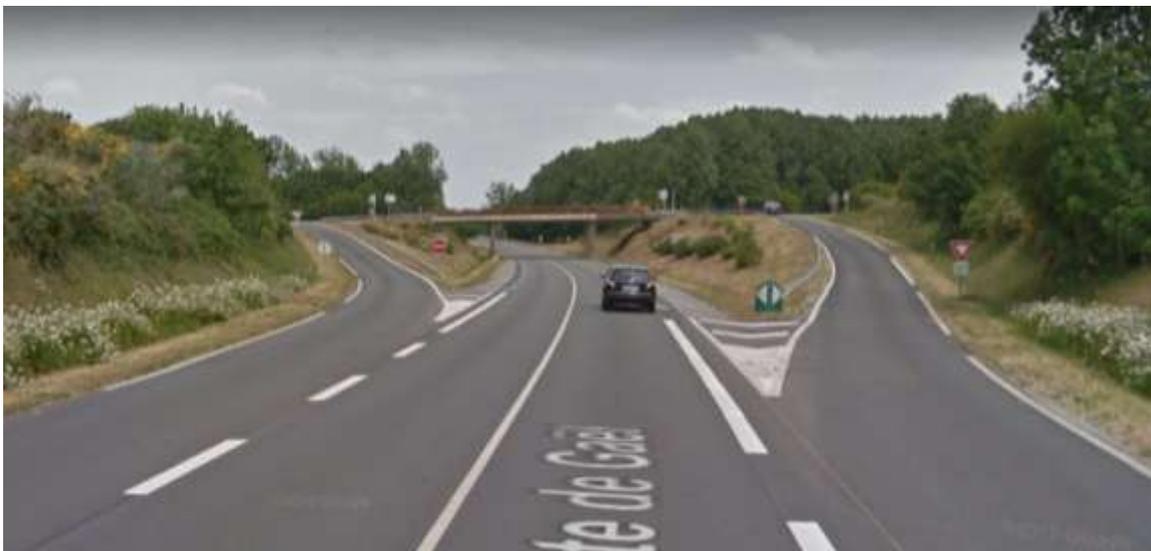
**Dénivellations par passages supérieurs, soit avec échanges, soit sans.**

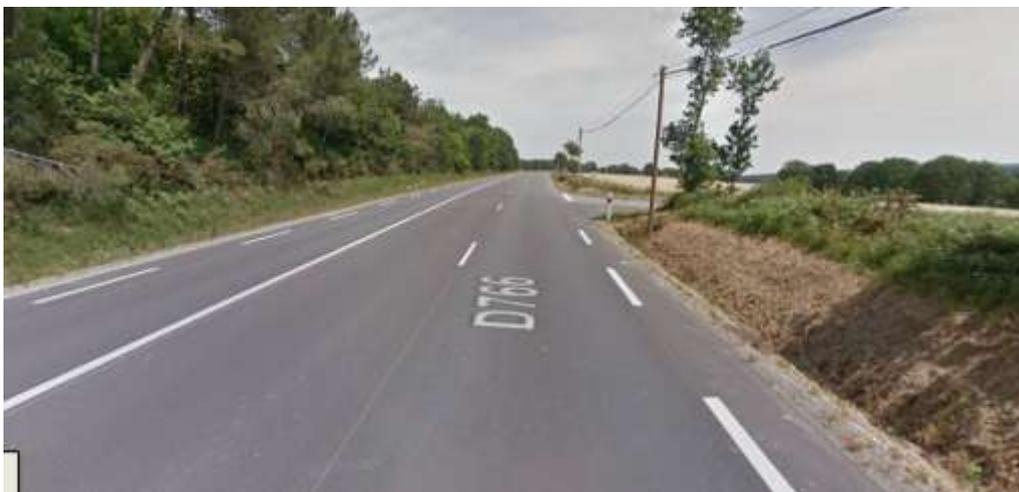
### élargissement à 3 voies sur quelques km : la bêtise

L'inconvénient majeur de ces élargissements est qu'il ne reste plus de place pour les accotements : pas de zone de récupération, pas de zone de sécurité, obstacles latéraux proches (fossés et poteaux) → dangers

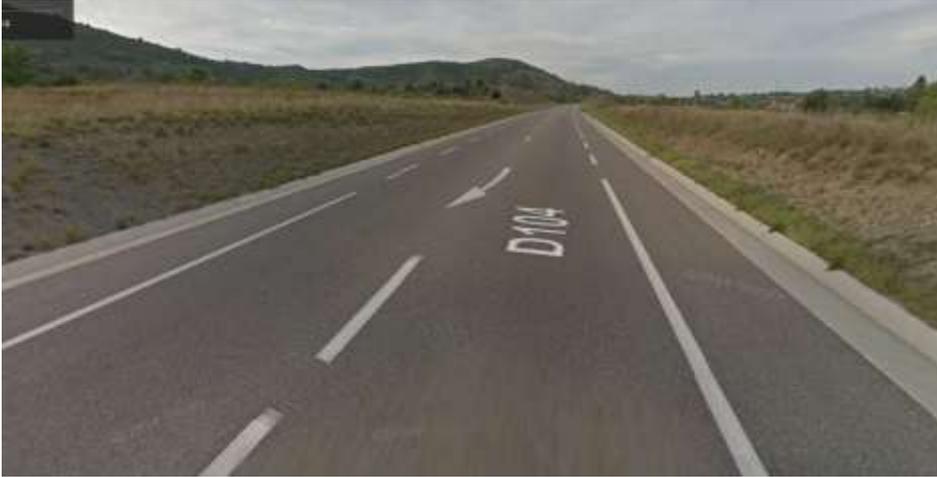
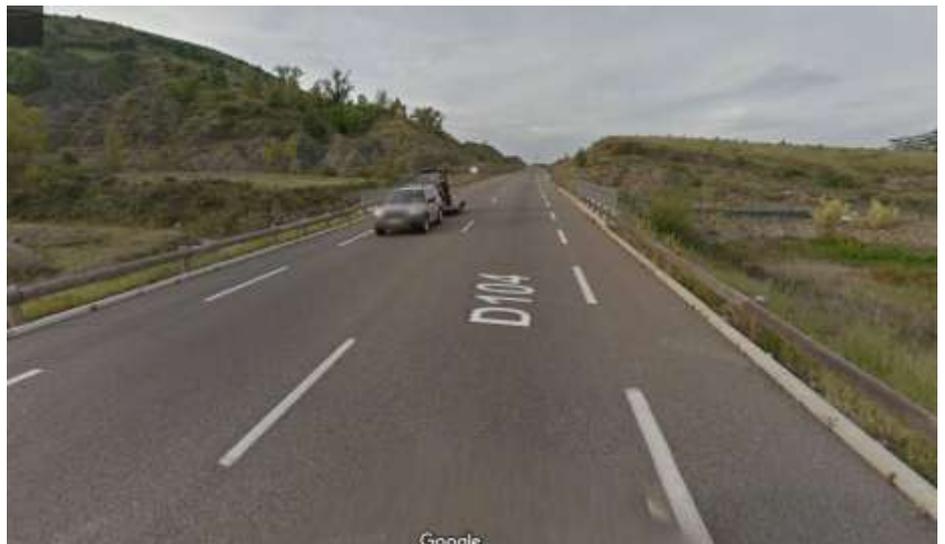
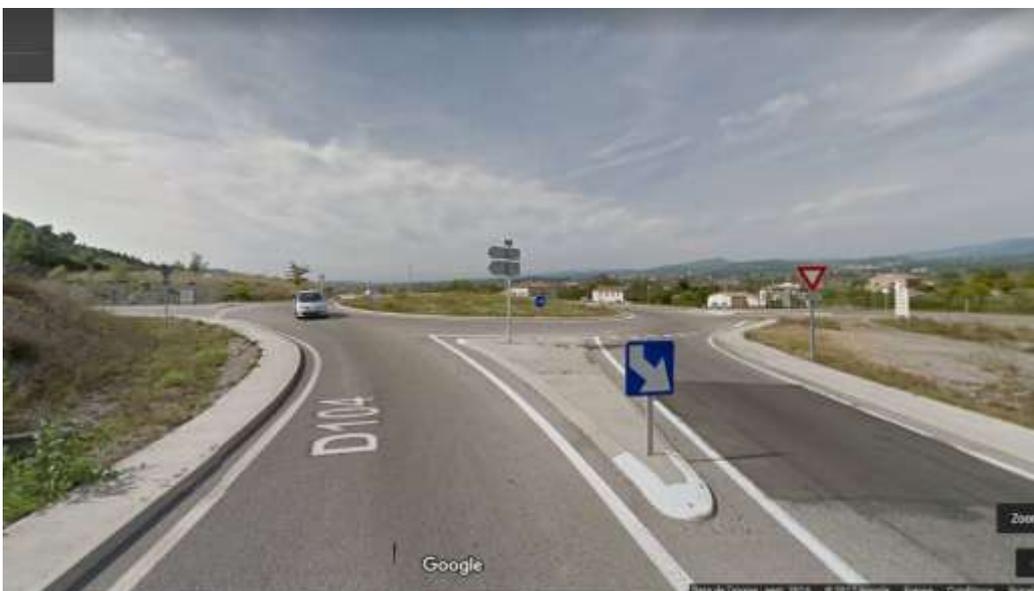
C'est globalement une belle route, sans obstacles latéraux et comportant des accotements et des zones de récupération roulables

Il y a peu de carrefours et ils sont en général traités en giratoire
